ANLEDNING TILL UNDERSÖKNINGEN

Brand i villa.

UNDERSÖKNING UTFÖRD AV

Ronnie Lindberg, räddningstjänsten.

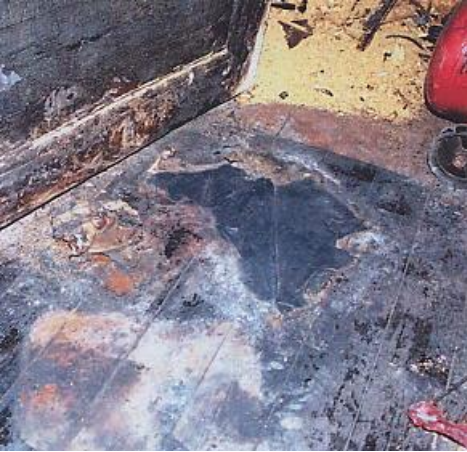
Vid närmare undersökning av plåtburkarna kan ses att dessa innehållit golvolja (på etiketten på en oskadad burk står Golvolja. Linolja och uretanalkydoolja. Torrhalt 50%). Efter undersökning av skador på golv, väggar och inventarier kan ett troligt primärbrandområde hittas. Detta är beläget på golvet vid den uppställda dörren som leder till lägenheten. På golvet i detta område finns rester av en svart plastsäck och rester av tygtrasor. Inuti plastsäcken finns också rester av tygtrasor och på dessa finns en oljig beläggning.

Efter samtal med mannen som bodde i lägenheten så framkom det att han under fredagen hade oljat in golven i lägenheten. Trasorna han använt hade han placerat i en svart plastsäck som han hade i förrådet. På säcken hade han haft oanvända trasor. Han hade inte observerat varningstexten på burkarna med golvolja. Branden har startat i trasorna med golvolja som legat i plastsäcken på golvet, orsaken har varit självantändning. Därefter har branden spridits till de oanvända trasorna som legat på säcken och sedan till dörren och till andra brännbara byggnadsdelar och material i förrådet. Branden startade ett knappt dygn efter att trasorna använts vilket stämmer med uppgifter i litteraturen som anger risken för självantändning som störst inom 48 timmar.

Primärbrandområdet.

Risken för självantändning i linoljebaserade produkter är inte allmänt känt. Där finns fortfarande ett informationsbehov, varningstexten på burkarna är inte tillräcklig.
