HÄNDELSEN

Brandorsak

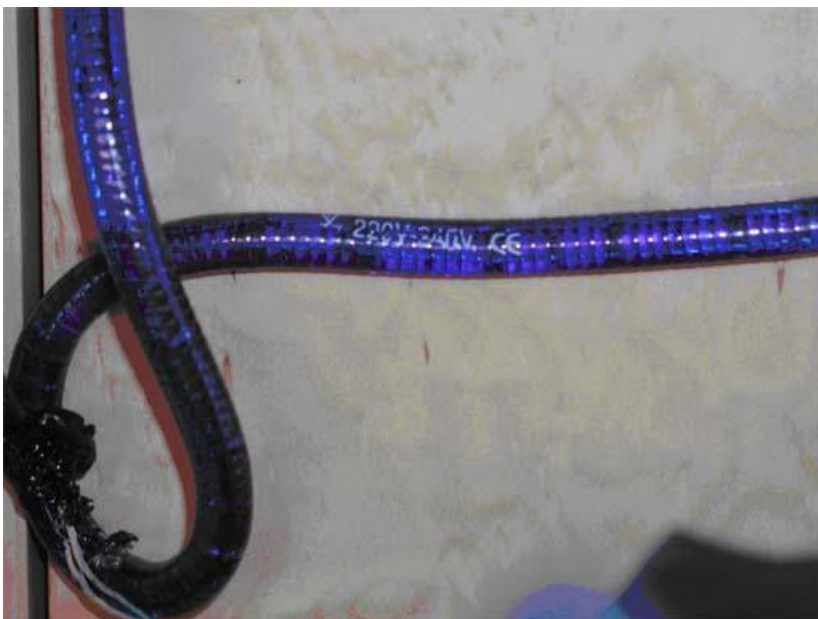
En ljusslinga om fyra meter, hade antänt brännbart material. Ljusslingan som var av märke X (identifierat märke) och tillverkas av företaget X.

Det blev brandskador på en soffgrupp, på en matta och på parkettgolvet. Rökskador i rummet. Inga personskador.

Ljusslingan hade använts till att bl.a. bygga en "koja". Inte omöjligt att slingan kan ha blivit skadad och utvecklat värme i sådan omfattning att tyget på soffkuddarna kunde antändas.

Vara försiktig när man leker med elektriska komponenter som kan alstra värme. Montera brandvarnarna i taket för optimal effekt.
