ANLEDNING TILL UNDERSÖKNINGEN

Brand i byggnad.

OBJEKTET

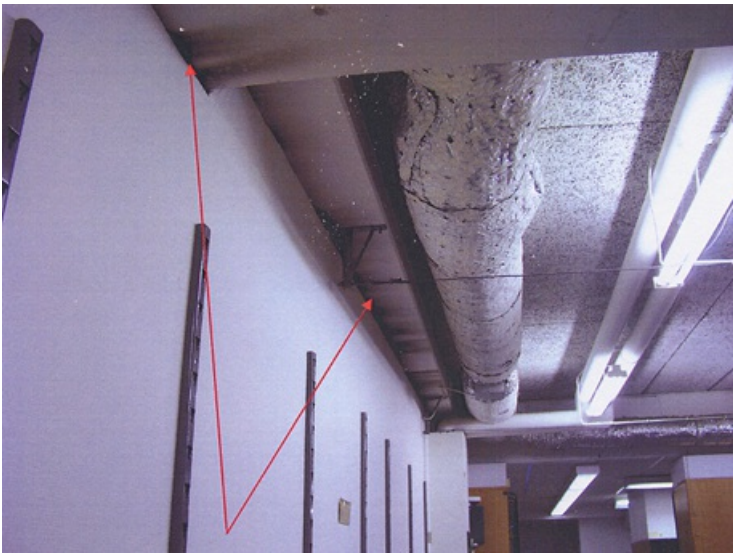
Rökspridningen till systembolagets lokal. Konstruktionen var densamma som vid ytterväggen.

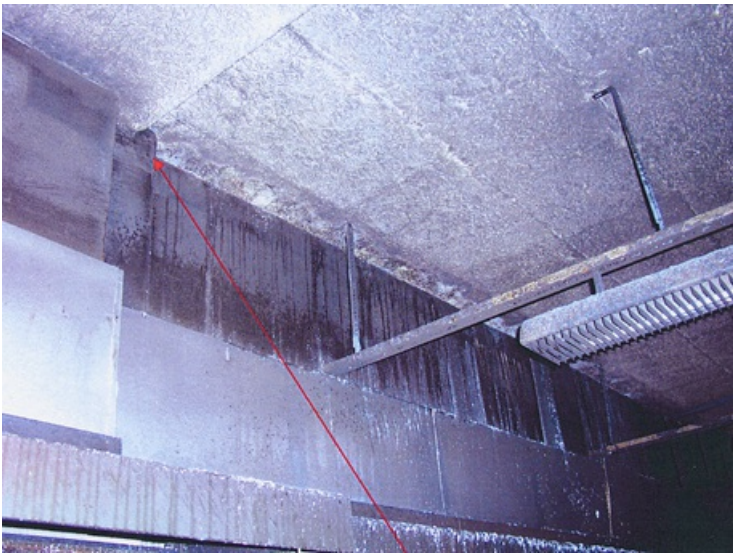
Brandprover från butiken som skickats till SKL visade sig innehålla flyktiga ämnen som möjligen härrör från motorbensin. Branden kunde sedan sprida sig vidare, ut till fasaden, eftersom det fanns ett mellanrum vid takkonstruktionen som endast var tätad med en träullsskiva. Branden fick då fäste i ytterväggen och spred sig därefter vidare till lägenheterna. Lägenheterna och systembolaget klarade sig dock med rökskador medan berörda butiken totalförstördes invändigt.

Affärslokalens övergång mellan tak och vägg där spridning kunde möjliggöras till fasad på grund av att det fanns ett mellanrum i sektionerna. Detta mellanrum täcktes endast av isolerskivor bestående av träull.

Med den här typen av byggnadskonstruktion upphävs brandcellsgränserna. Detta gör att risken för brand- och rökspridning är mycket stor. Mellanrummen vid takkonstruktionen bör därför muras igen för att motverka att detta händer igen.
