ANLEDNING TILL UNDERSÖKNING

Brand i villa. Larmet inkom onsdagen xx-xx-xx kl. 11:03.

En och en halv-plans äldre trävilla från femtiotalet. Nuvarande ägare har bott där drygt ett år.

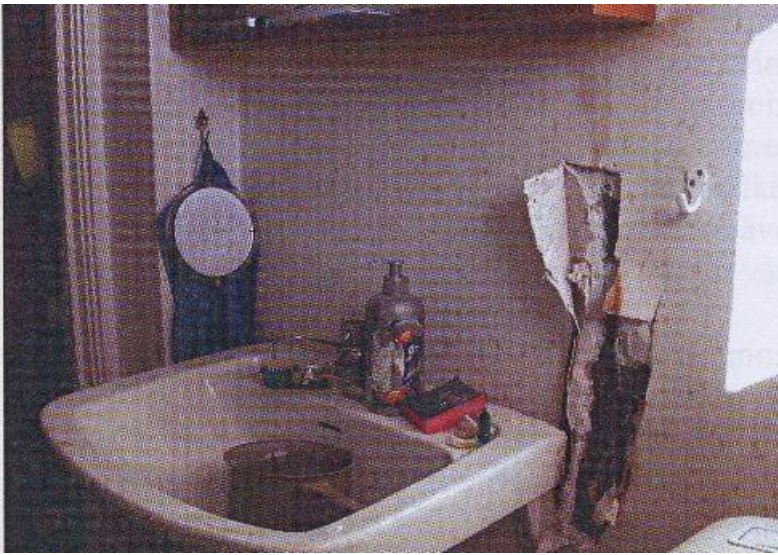
Branden har startat i handdukarna. Brandorsak är de koncentrerade solstrålarna på handdukarna.

Händelse som är svår att förhindra, då medvetandet om risken inte finns hos de flesta. Varningstext kanske behövs på denna typ av speglar med konkav yta.
