ANLEDNING TILL UNDERSÖKNINGEN

Brand i studentkorridorer samt takbrand med stor spridningsrisk till flera huskroppar.

UNDERSÖKNINGEN UTFÖRD AV

Brandutredare Per Ahlberg, räddningstjänsten samt kriminaltekniker.

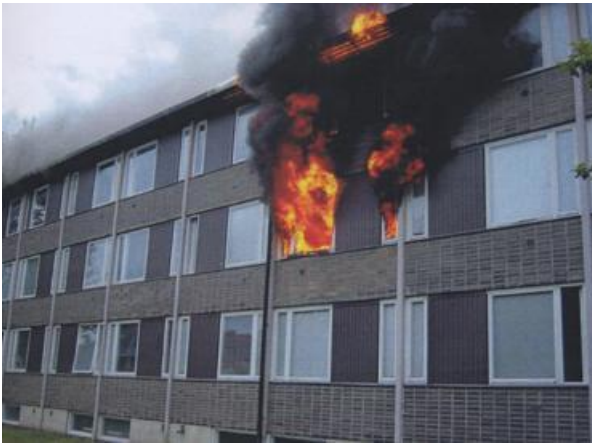
Bilden tagen av insatsledaren vid ankomst till brandplatsen kl 07.25. Man ser hur brandgaserna väller ut från hela byggnadens takfot.

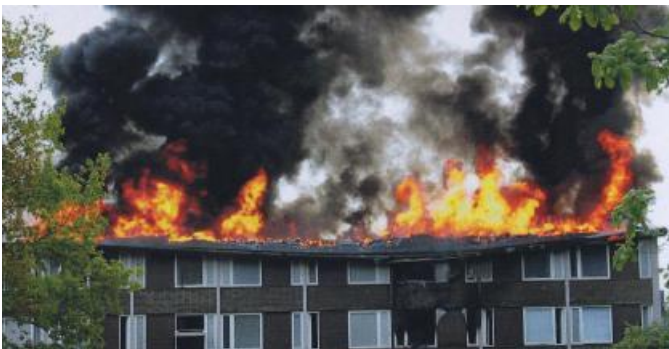
Takbranden. Rökdykarna har släckt av bränderna inne i lägenheterna på våning två och tre. Bilden tagen efter kl 08.08.

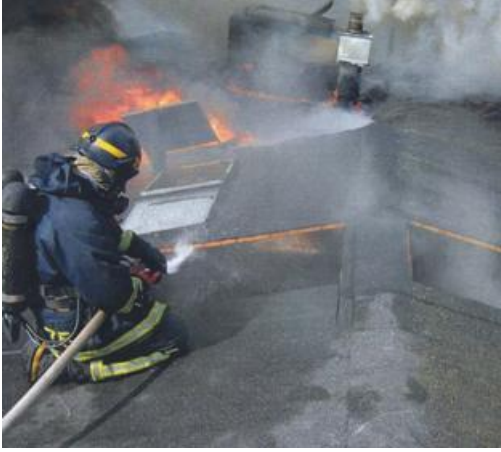
Begränsningslinjen. Man ser brandväggen mot brandvinden i vänstra hålet.
