**HELSINGBORGS STAD**  
**BRANDFÖRSVARET**

Slutrapport  
daterad  
2005-12-20

# Undersökning av räddningsinsatsen vid olyckan på Kemira Kemi AB, Helsingborg 4-7 februari 2005

Rapport enligt 10§ 3 kap lag (SFS 2003:778) om skydd mot olyckor  
med fokus på räddningstjänstens insats

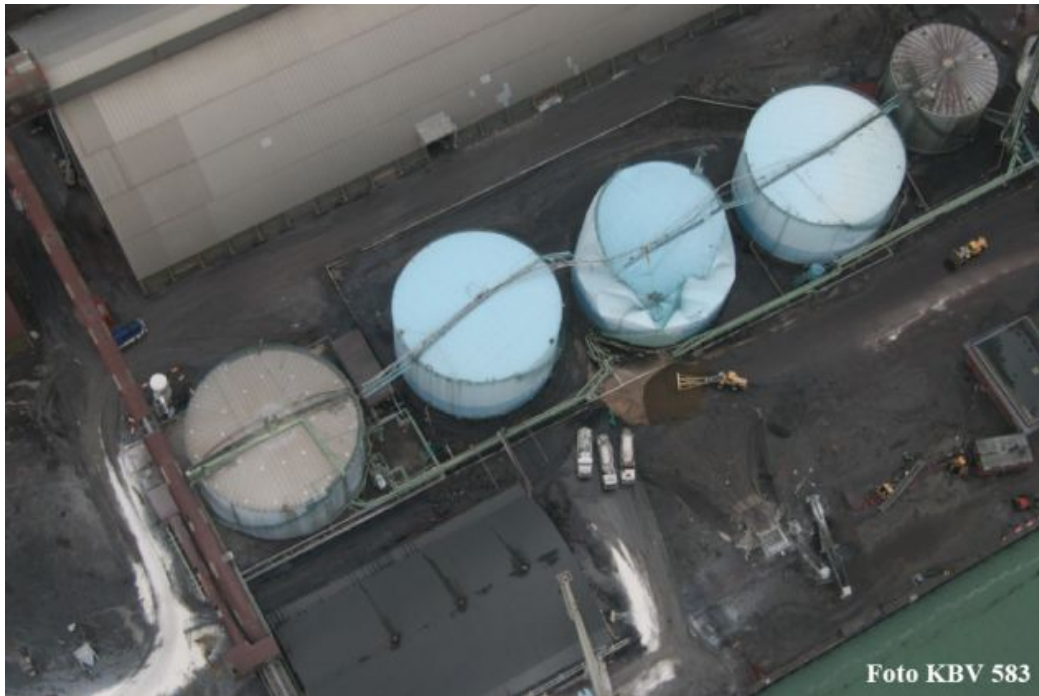
Bild 2. Cisterner från vänster: cistern med flytande svavel, tom svavelsyracistern, rämnad cister samt cistern med 19500 ton svavelsyra. (Kustbevakningen)

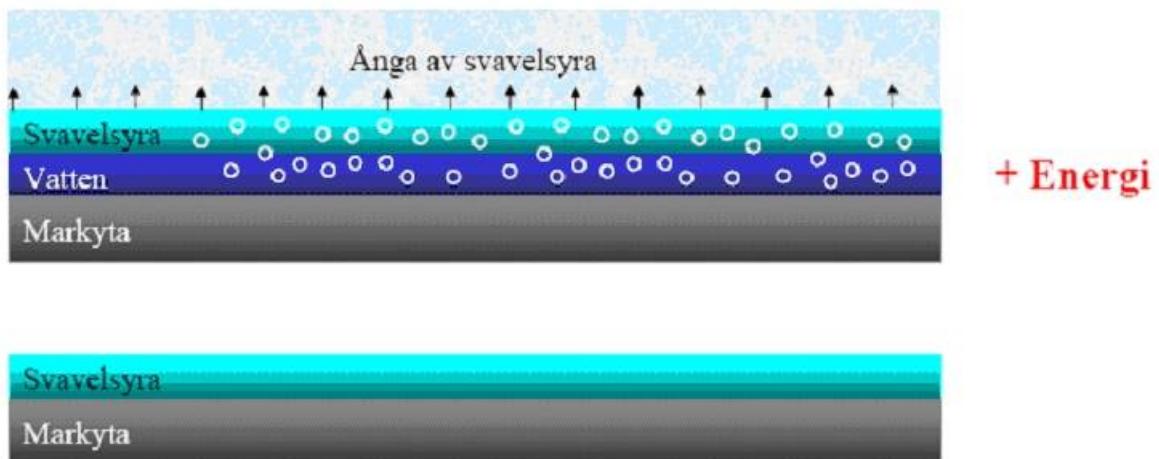
Bild 3. Grafisk bild av vad som hände vid utsläppet och varför ett gasmoln bildades. (Helsingborgs brandförsvär)

Då svavelsyran släpptes ut skedde en reaktion med saltvattnet under stark värmeutveckling. Resultatet blev att vattnet kokade bort och svavelsyran lade sig på marken både i invallningen och utanför den. Ett gasmoln med svavelsyra spreds med riktning in mot staden. Under fredagen tog räddningstjänsten del av information från FOI rörande utsläpp av svavelsyra med ett svavelsyramoln som följd. Detta är en av de teorier som presenterats av vad som hände.

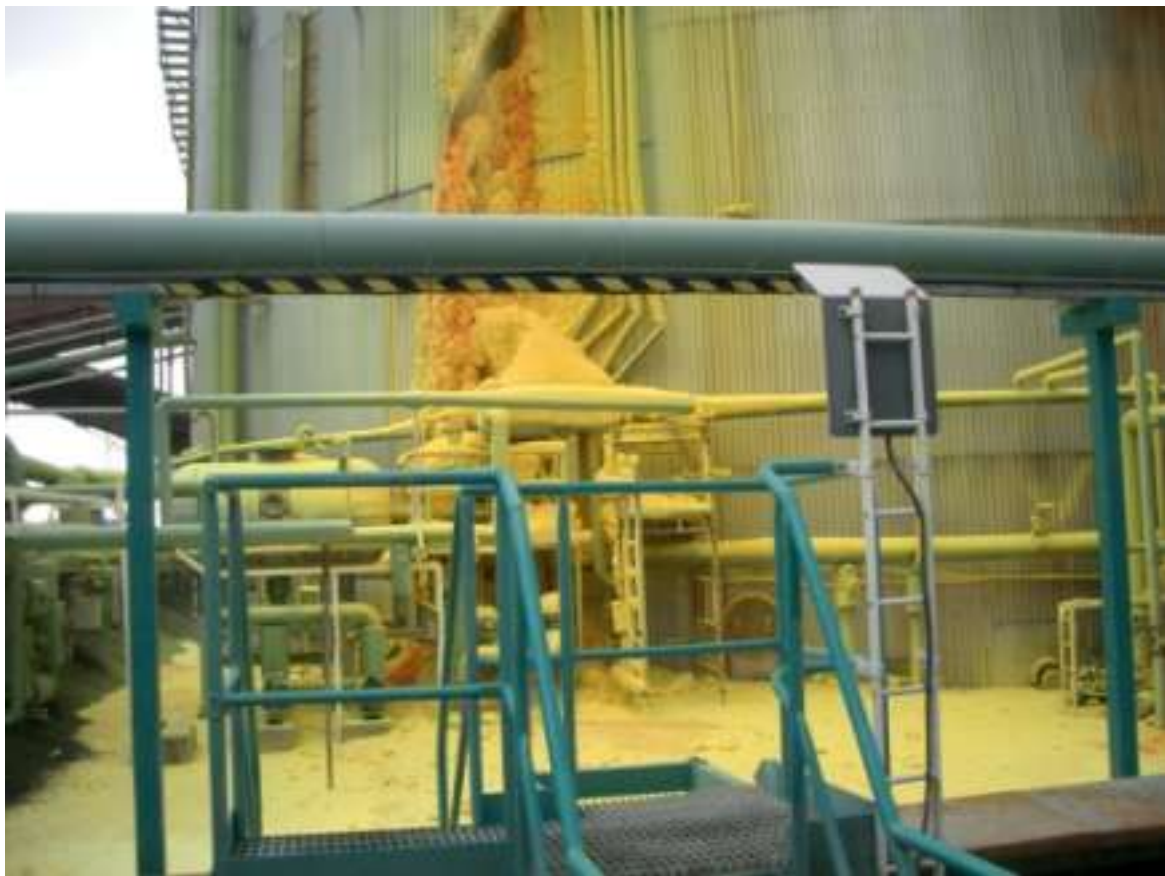
Sent under torsdagen 10/2 inträffade ett läckage i cisternen med flytande svavel, som var belägen intill den rämnade cisternen. Vid den ursprungliga olyckan stängdes uppvärmningen av svavelcisternen av. När uppvärmningen startades igen har troligen en ångledning brustit eller lossnat från en fästpunkt inne i cisternen. Man kände till att inerteringen av cisternen inte fungerade pga de skador som uppstått och man uppger under fredagskvällen att man tidigare haft problem med självantändning. Den brustna ledningen började slå mot manteln och slog hål varav svavel läckte ut. Pga hög värme och ett högt tryck från läckan kunde den inte tätas, varför svavlet fick rinna ut i sin invallning, där det stelnade. Ingen påverkan på omgivningen uppgavs.

*Bild 4. Svavelutsläppet som inträffade strax före midnatt torsdagen den 10 februari.(Kemira Kemi AB)*

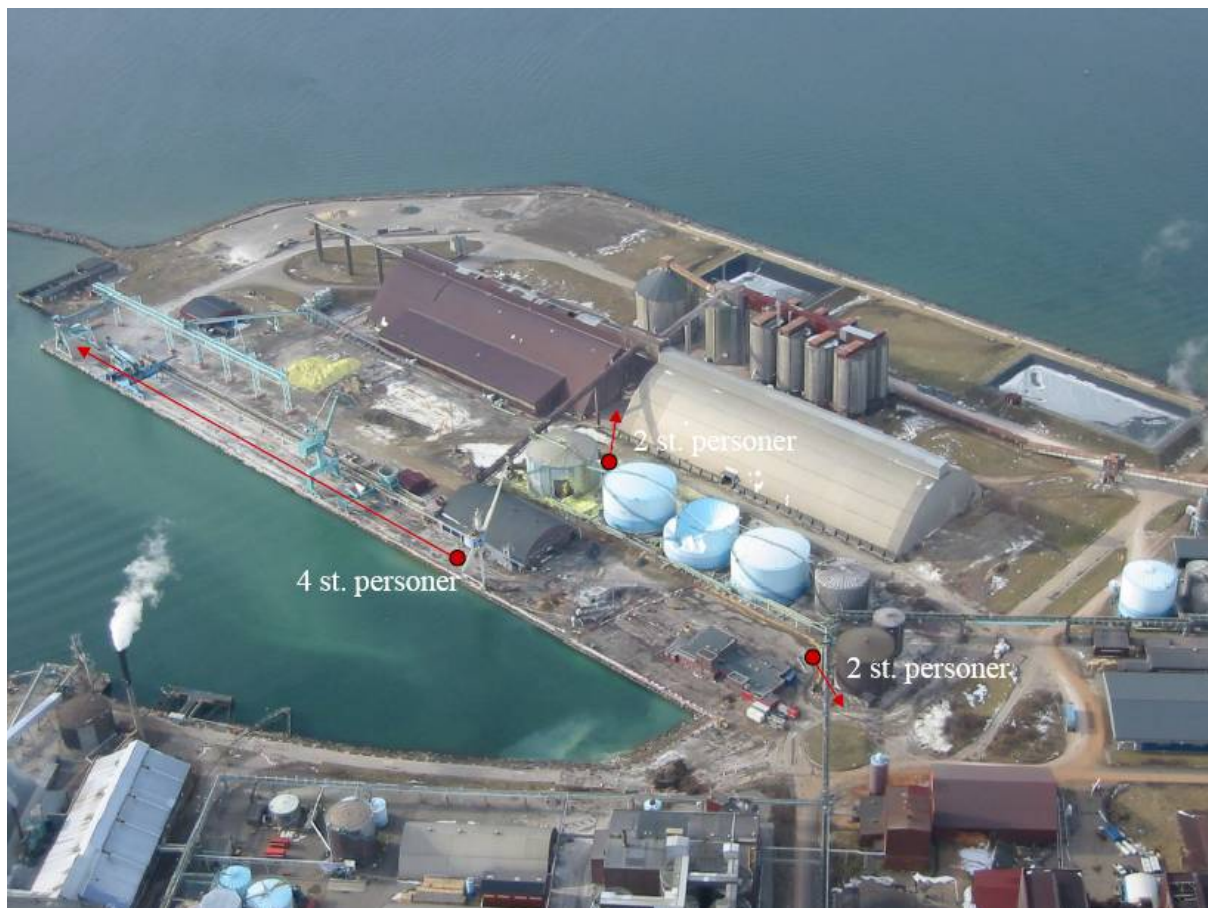
Bild B.5. Vart personerna i fara tog sin tillflykt vid olyckan. De tre vita cisternerna är svavelsyracisterner. Från höger: tom tank, rämnad tank, full tank. Till vänster om de vita cisternerna fanns en tank med flytande svavel. (Kustbevakningen)

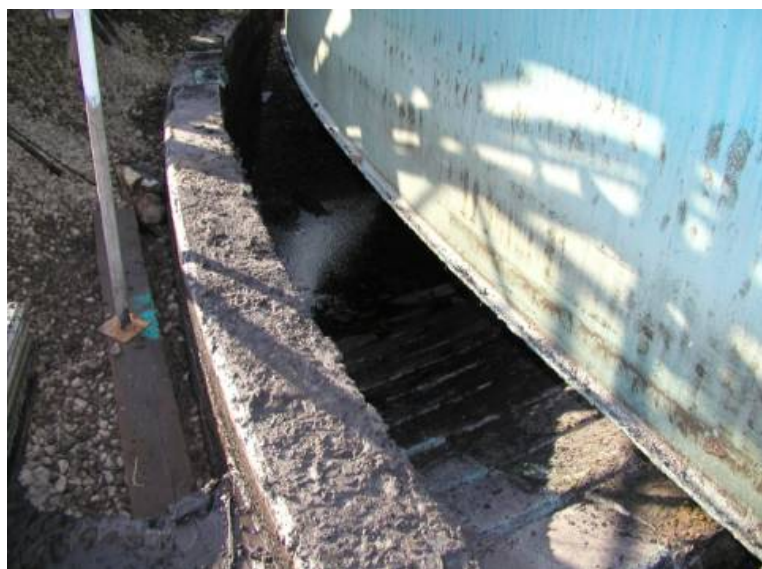
Bild B.6. Foto taget över hur cisternen har förflyttat sig från sin ursprungliga placering. (Kemira Kemi AB)

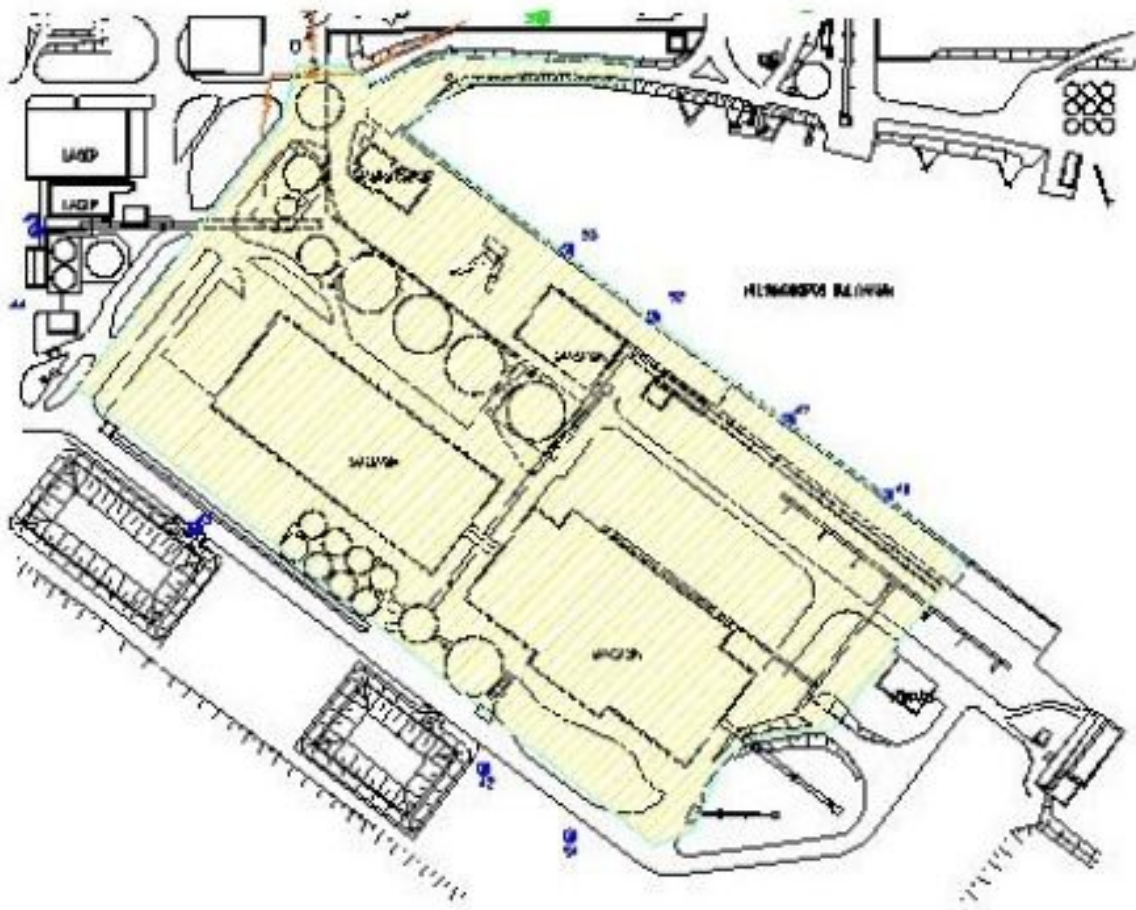
Bild B.7. Kontaminerat område. (Kemira Kemi AB)

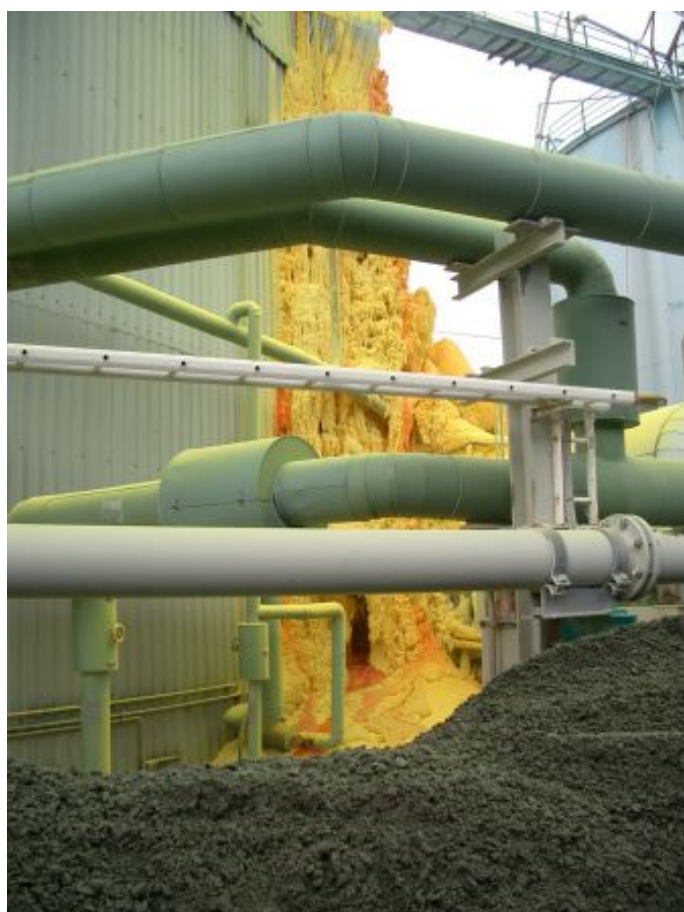
Bild B.10. Svavelutsläppet på fredagskvällen. Den tomma svavelsyracisternen syns i bakgrunden. (Kemira Kemi AB)
