ANLEDNING TILL UNDERSÖKNINGEN

Brand i byggnad. Skola.

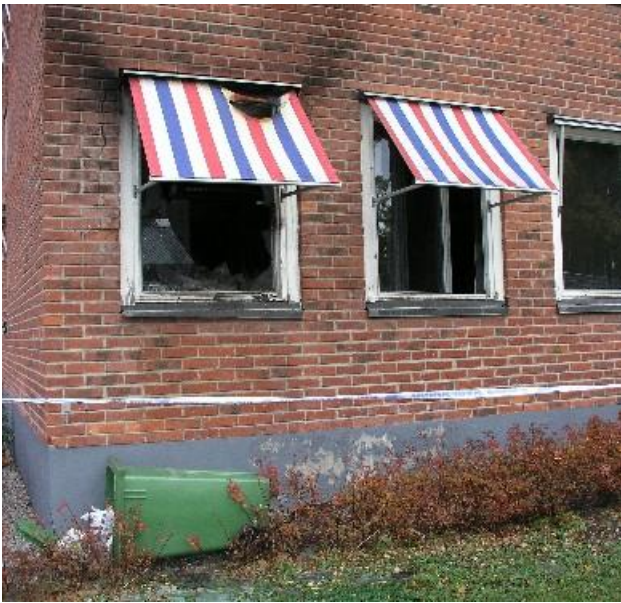
Undersökningen utfördes den yy-yy-yy. Platsen var då avspärrad med polisens avspärrningsband och skylt. Ett av fönstren till kontorsrummet var sönderslaget. Detta hade skett före branden, detta kan säkerställas genom att glasskärvor på marken utanför var helt sofria. Innanför hittades en större sten som troligen kastats in genom fönstret. Brandskadorna var koncentrerad till skrivbordet innanför det krossade fönstret. Mindre värmeskador fanns också i taknivå. Prover av brandrester på skrivbordet och under skrivbordet skickades till SKL för analys. Dessa visade sig innehålla spår av brandfarlig vätska.

Efter undersökningen kan det konstateras att branden är anlagd. Högst troligen genom att någon kastat in en sten genom fönstret och klättrat upp på en liggande soptunna. Därefter har vederbörande klättrat eller hängt sig in och anlagt en brand, med hjälp av brandfarlig vätska, på skrivbordet innanför fönstret.

De fyra fönstren som tillhör det brandhärjade kontorsrummet. Fönstret till vänster var krossat innan branden startat vilket kan ses på att glaset på marken är osotat. Soptunnan har använts som fotstöd.

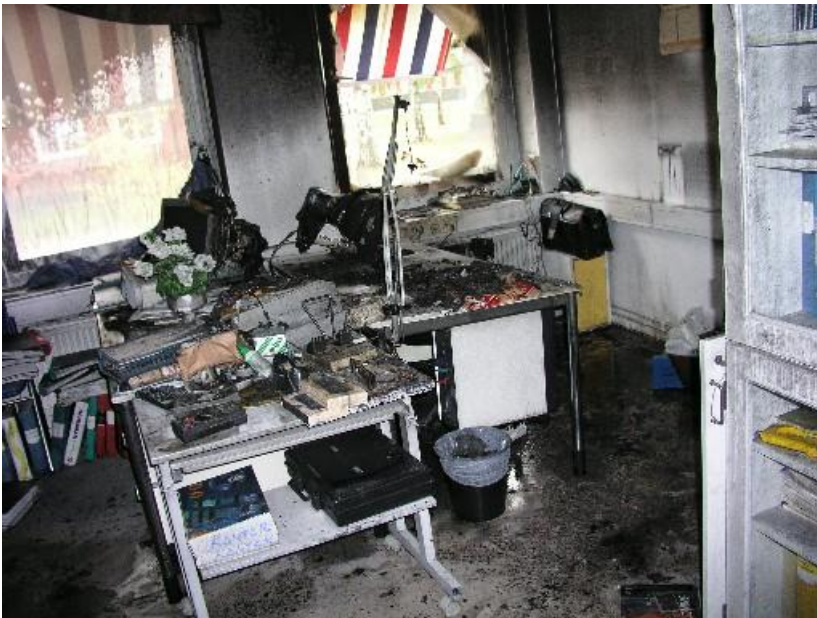
Det brandhärjade kontorsrummet. Fönstret till höger i bild var krossat.
