## **ANLEDNING TILL UNDERSÖKNINGEN**

Brandtillbud i villa, den xx-xx-xx, X-gatan i X-stad.

## **OBJEKTET**

Äldre fristående villa med källare. Byggt helt i trä.

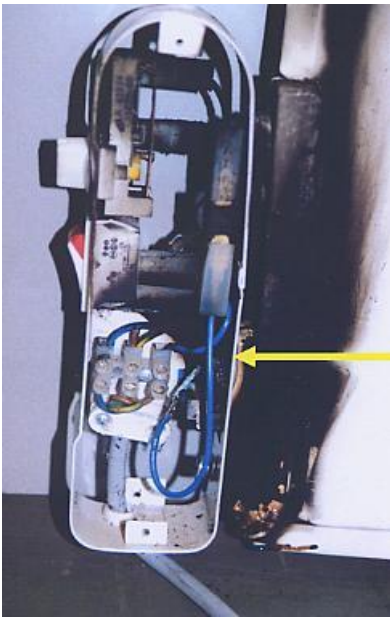
Brandorsaken är en glappkontakt. Branden har självslocknat.

*Elradiatorns baksida. Pilen visar på glappkontakten.*

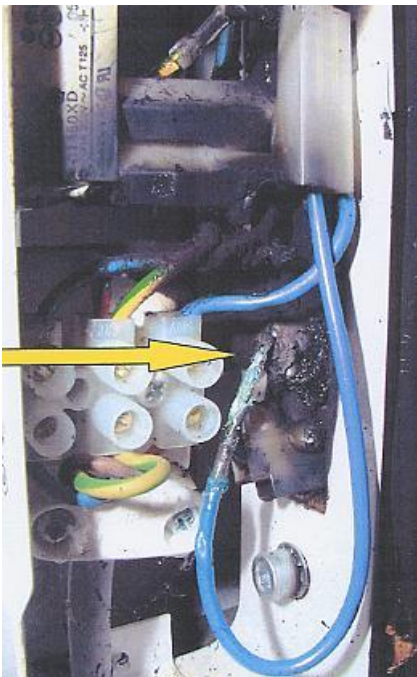
*Nedsmält kopplingsledning mellan överhettningsskydd och den ena polen på värmeslingan uppvisande tydliga tecken på upphettning orsakad av glappkontakt.*
