ANLEDNING TILL UNDERSÖKNINGEN

Brand i skola.

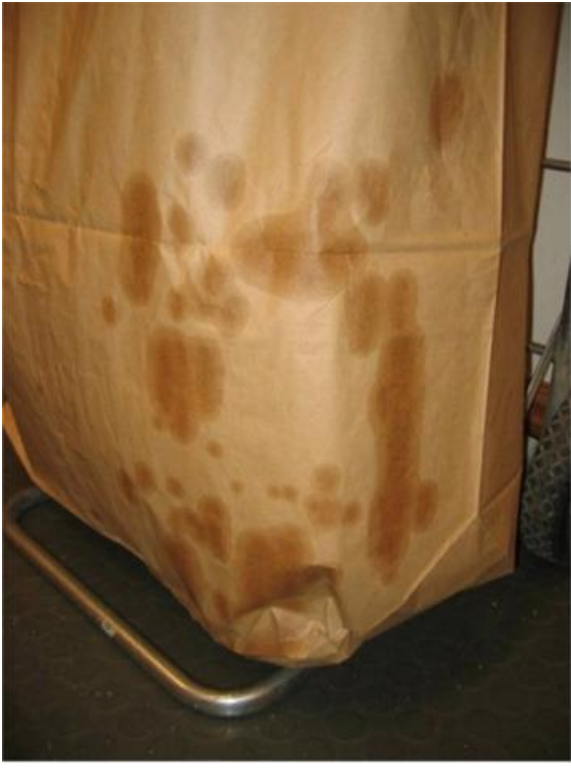
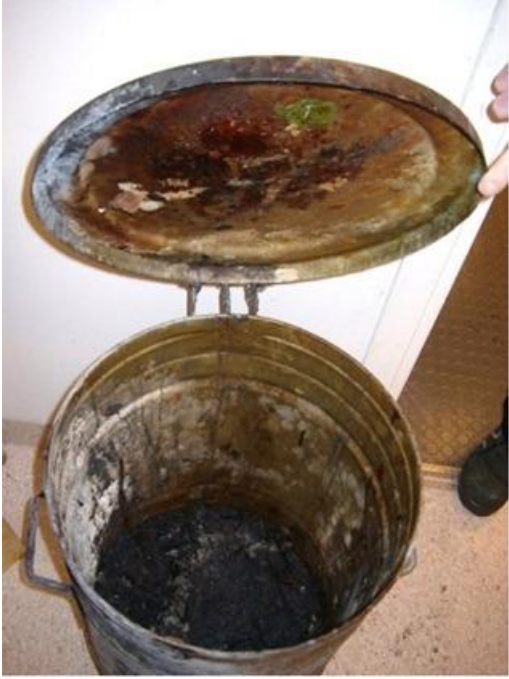
Från utsidan syns inga brandskador. Vid undersökning inne i byggnaden kan ses brandskador i måleriet på skåpdörren och på golvet. I plåttunnan finns förkollnade rester av papperstraror. Det luktar rök i måleriet och i slöjdlokalen.

Branden har med stor sannolikhet orsakats av självantändning i papperstraror som använts tillsammans med linolja. Branden startade tidigt på lördag morgon, dvs. drygt tolv timmar efter att personalen lämnat lokalen. Personalen har varit medvetna om att det fanns en risk för självantändning, så därför slängdes trasorna i just en plåttunna.

De uppmanades att i framtiden helst undvika att använda linolja, eller så skulle de vara tvungna att ändra på sättet de tog hand om trasorna på, t ex dränka in dem i vatten och stoppa in trasorna i tättslutande kärl.
