ANLEDNING TILL UNDERSÖKNING

Brand i flerbostadshus.

OBJEKTET

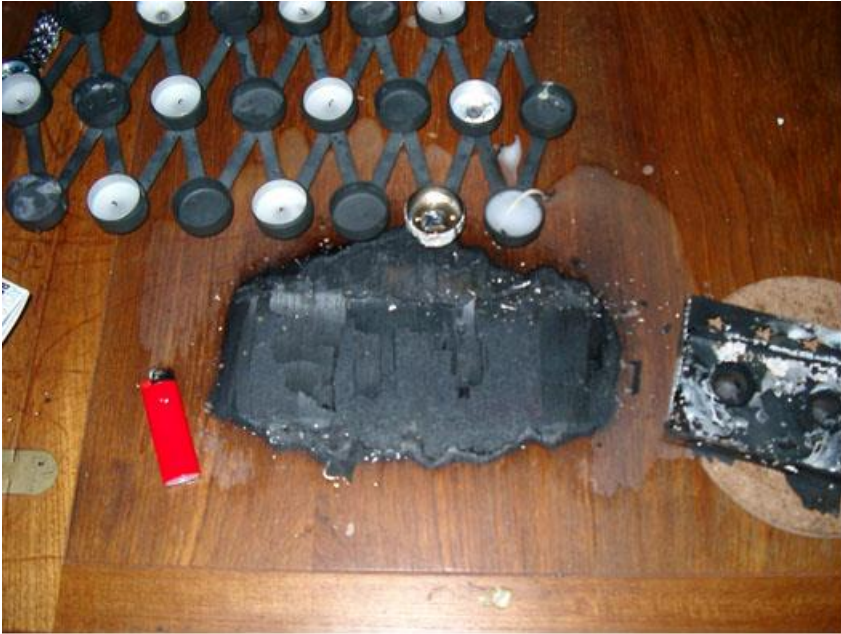
Undersökning genomfördes direkt i samband med insatsen. Primärbrandområdet finns på ett soffbord av trä i vardagsrummet. Där finns rester av ljus som stått i en ljusstake av plåt. Under ljusstaken har bordsskivan kolat. I övrigt finns inga övriga brandskador. I anslutning till det brända området finns en tidning och ett grytunderlägg av kork. Där grytunderlägget uppvisar tecken på värmepåverkan. I anslutning till soffbordet så står en hörnsoffa samt en fätölj.

Branden har orsakats av att levande ljus lämnats utan uppsikt. När sedan ljusen brunnit ned så har smält stearin orsakat en mindre pöl-brand i ljusstaken. Detta har gjort att ljusstake, som var av plåt, blivit upphettad vilket lett till att bordsskivan börjat kola. Detta har inneburit rökutveckling vilket slutligen orsakade att brandvarnaren började larma. Vid räddningstjänstens framkomst så var det ingen brand utan endast mindre rökutveckling från det kolade området. Med tanke på att det i direkt anslutning till det brända området fanns annat brännbart material, så kan det anses vara lyckosamt att branden

Brandskador på bordskivan under där ljusstaken har stått (flyttad och syns till höger i bild).
