INLEDNING

Utredningen av branden utfördes tillsammans med tekniker från polisen.

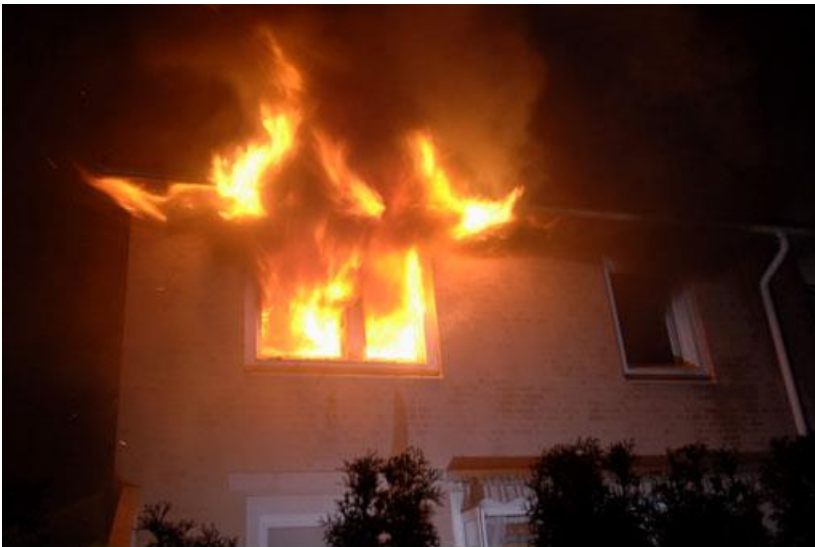
Strax efter räddningstjänstens framkomst skedde en övertändning i ett av rummen
