## HÄNDELSEFÖRLOPP

## UNDERSÖKNING

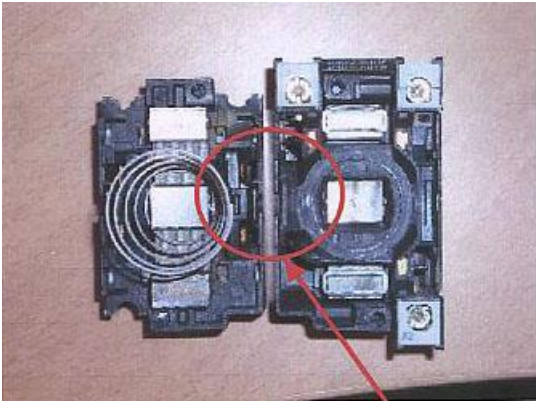
Primärbranden startade i kontaktorn, troligtvis genom för hög belastning av kontaktorn. Denna brand/överslag stannade i själva kontaktorn.

Till styrning av skruven/rotorslussen används en timer, denna timer är i sin tur kopplad till kontaktorn som i sin tur ger direktiv till rotorslussen när den skall gå igång och mata spån till pannan. Timern går på intervallstyrning. Då kontaktorn brände svarade den inte på timerns signaler på frånslag av rotorskruven varför denna fortsatte att gå runt utan att något spån blev transporterat till pannan. Följden blev att spånet packades hårdare samtidigt som friktionen ökade vilket ledde till en ökad värmestegring i spånet, detta ledde i sin tur till att brand uppstod i spånet och i direkt anslutning till rotorslussen.

Hade en större modell av kontakter satts in, så hade risken för att en liknande händelse skulle inträffa minimerats, detta på grund av att den kontaktorn som satt i var för liten dimensionerad med tanke på det arbete som den skall

*Kontaktorn som är delad på, där kan man konstatera det brända området*

utföra, en större modell tål en högre värmebelastning. Då en kontakter skall gå i s.k. intermittent drift bör man gå upp i storlek, detta kan ej genomföras med tanke på den plats som erbjuds i kopplings skåpet. Till att förebygga ett nytt brandtillbud sätter man in en s.k. elektronisk kontakter i stället för en statisk.

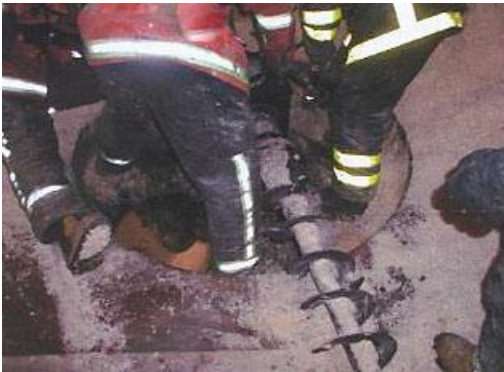
Rökklukt kunde märkas i silon där träspån förvaras, vid det aktuella tillfället förvarades det uppskattningsvis ca 30m<sup>3</sup> träspån. Vid en närmare okulärbesiktning observerades att en glödbrand uppstått i direkt anslutning till den s.k. rotorslussen, branden var av mindre omfattning.

Branden koncentrerades till området runt rotorslussen, där den begränsades. Enbart brand i träspån förekom.

*Rotarslussen sedd uppifrån, under själva insatsen. Obs skruven som matar spånet till pannan*
