ANLEDNING TILL UNDERSÖKNING

OBJEKTET

Undersökning av brandorsak

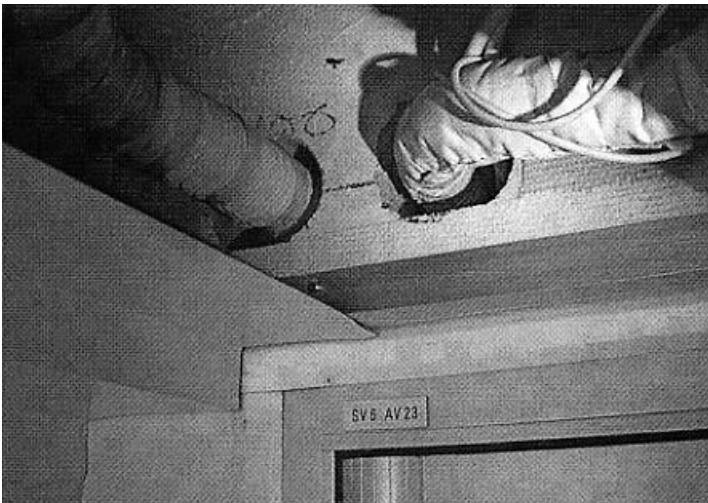
Vid en undersökning på platsen visar det sig att det på många platser inte har tätats runt rör, kablar, etc. som går genom väggar och tak i brandcellsgränser i bottenvåningen (Se bild 1-6). Detta innebär att den byggnadstekniska avskiljningen inte uppfylls som det skall vara. Dock har det vid undersökningen inte hittats några brister i tätningar vid genomföringar från skyddsrummet. Vid en granskning av VS-ritningarna visar det sig att en rökspridning längs med dessa rör skulle vara möjlig till flera av de utrymmen dit rök spridit sig från korridoren då tätningar saknats runt dessa. VS-ritningarna visar även att rör går i taket i lägenhet 1:06. I lägenheten har taket sänkts men rören har avskilts till lägenheten endast med 1 gipsskiva. Detta innebär att med de bristande tätningarna avskiljs lägenheten mot trapphuset utanför endast även det med endast 1 gipsskiva.

*Bilden är tagen i korridoren utanför skyddsrummet mot trapphus 23.
Bilden visar bristande tätning i brandcellsgräns.*

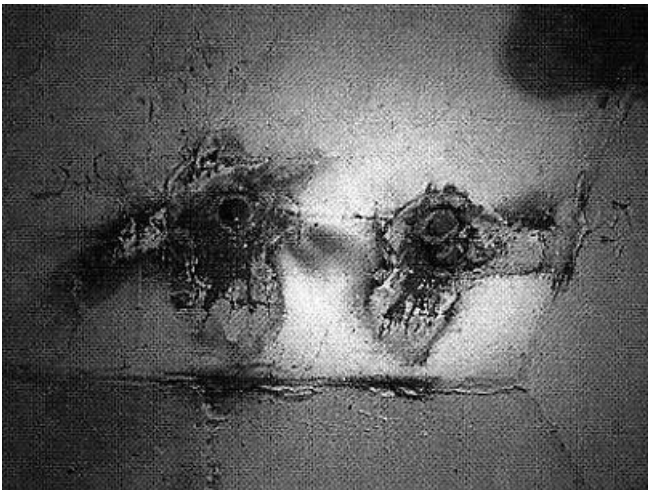
*Bilden är tagen i taket i korridoren utanför skyddsrummet.
Bilden visar bristande tätning i brandcellsgräns.*

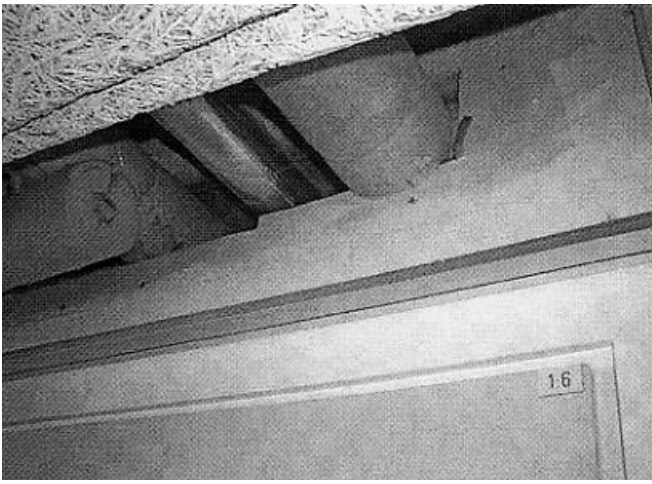
Bilden är tagen i korridoren utanför skyddsrummet mot trapphus 21. Bilden visar bristande tätning i brandcellsgräns.
