HÄNDELSEN

UNDERSÖKNINGEN

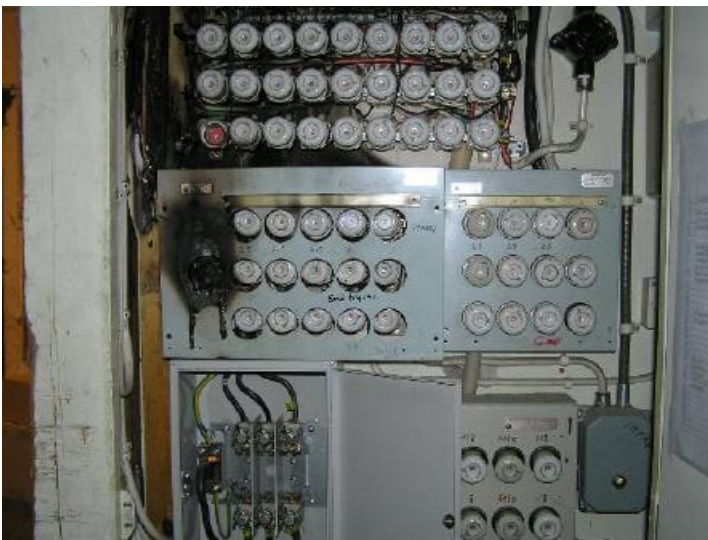
I aktuellt skåp finns förutom inkommande huvudledning med tillhörande huvudsäkring ett flertal gruppcentraler. Samtliga centraler är uppsatta på en gipsvägg och inbyggda med träreglar med spånskivor och trädörrar. I aktuell sektion finns inkommande huvudsäkringscentral samt därtill kommande gruppcentraler ovanför. Den mittersta gruppcentralen uppvisar kraftiga brandskador runt brytaren på frontplåten. När frontplåten avlägsnas syns tydliga smältskador på anslutningspunkt för brytaren. Smältskadorna är typiska för en överledningsskada/kortslutningsskada troligen beroende på dålig förskruvning vid anslutningspunkten. Rester av en brytare påträffas bland brandresterna. Brandskador förutom kabelskador i gruppcentralen syns bortbränning av träregeln samt spånskiva i höjd med densamma.

Tack vare att gruppcentralen var av det hederliga materialet plåt så bidrog inte själva gruppcentralen till vidare brandutveckling. Ytterligare en bidragande orsak till en ringa skadeverkan är att väktaren gör en rådig insats genom att slå av huvudströmbrytaren. Konsekvensen av skadan blir dock omfattande i form då aktuell gruppcentral försörjer kassalinjen, jalousier i butiken m.m.

Dålig förskruvning är ingen ovanlig orsak till överledningsskador.

Revision av elanläggningen bör göras regelbundet. För att minska konsekvensen av en brand i en viktig gruppcentral borde det vara ide att kanske ha flera mindre centraler.
