ANLEDNING TILL UNDERSÖKNINGEN

OBJEKTET

HÄNDELSEN

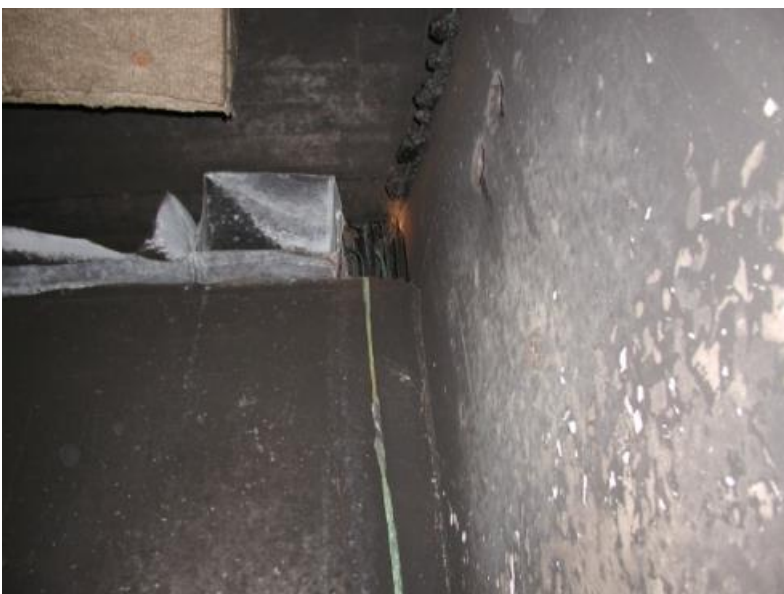
2. Byggnadstekniska brister. Kablegenomföringarna mellan krogen och trapphuset samt ovanliggande lokaler saknade brandtätning. Detta resulterade i brandspridning från förrådet till trapphusets kabelschakt vilket medförde stora sekundärskador (rökskador i kontorsvåningarna).

Kabelgenomföringen, ca 20 x 30 cm, mellan trapphus och restaurang saknade brandtätning.

- Hantera endast den mängd gasol som är angivet i tillståndsbeviset.
- Gasflaskorna skall förvaras enligt gällande bestämmelser, antingen utomhus eller i brandtekniskt särskilt avskilt utrymme.
- Föreståndare samt dennes ställföreträdare skall utses, vilka skall ha dokumenterad kompetens avseende hantering av brandfarlig vara.
- Kabelgenomföringarna i brandcellsgränserna skall tätas med typgodkänt material samt på ett typgodkänt arbetssätt.
