ANLEDNING TILL UNDERSÖKNINGEN

Brand i slakteri. Den xx-xx-xx klockan 06:41.

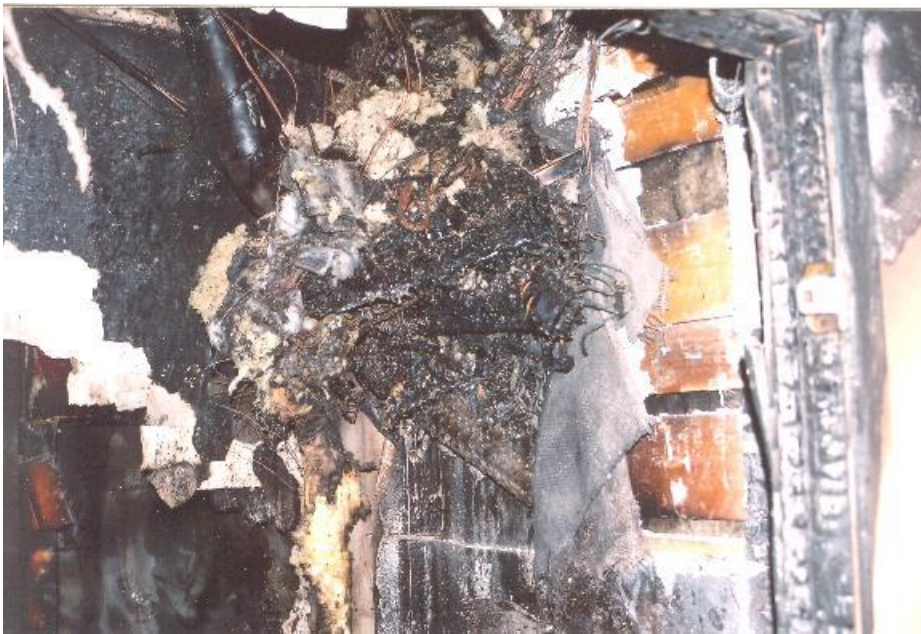
Branden har inte orsakats av någon brist i elinstallationen. Brandens startutrymme är städskrubben där el-centralen finns. Branden har börjat i el-centralen. Ett läckande golvvärmerör innehållande vatten, har trängt in i el-centralen och orsakat en överledning och brand.

El-centralen på väggen i städskrubben.

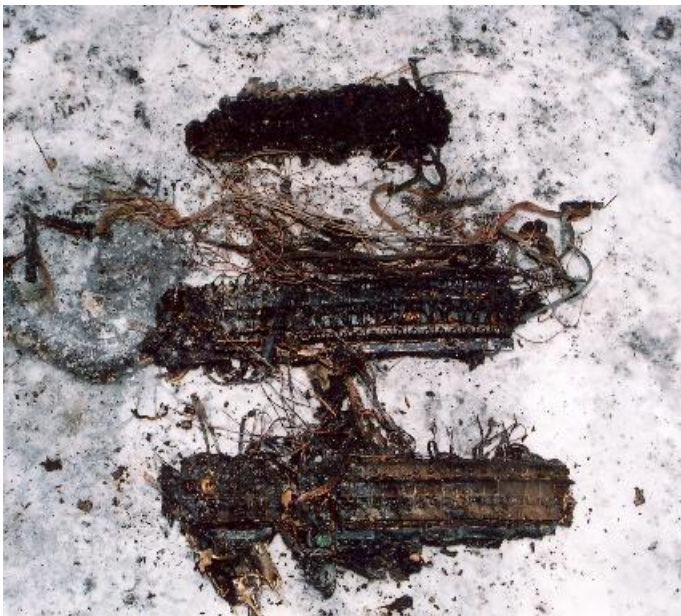
En del av golvplattan visade sig vara mycket blöt av vatten. Det var inte släckvatten. Vid undersökningen visade det sig att den delen av plattan var rakt ovanför el-centralen. I bjälklaget fanns en plastslang för golvvärme. Plastslangen var i det aktuella området upphängd med spikar som böjts runt slangen. Spikarna var fastsatta i golvbjälkarna. På plastslangen fanns nötningsskador som tyder på att små mekaniska rörelser orsakat ett läckage på slangen. Vatten från slangen har trängt in i el-centralen och orsakat en överledning och brand. Se bif. brandskadeutredning av auktoriserad besiktningssingenjör. Väggen som el-centralen var monterad på var klädd med gips. Gipsskivan var uppluckrad av fukt. Ägaren har inte märkt att vattenmängden i värmesystemet minskat pga. det fylls på med automatik.

Resterna av el-centralen
