## **INLEDNING**

### **Anledning till undersökningen**

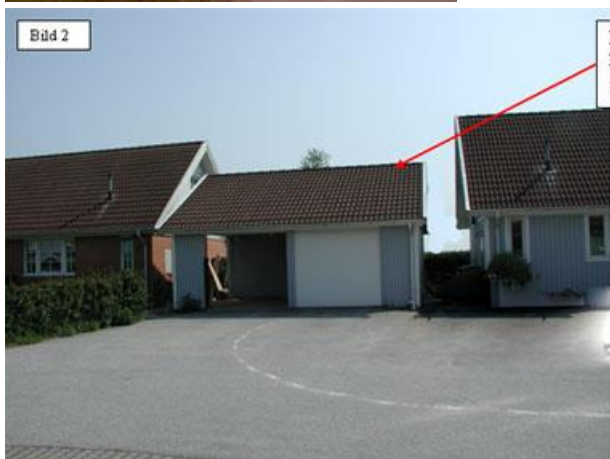
Bild 2

Räddningstjänsten fick larm klockan xx.xx om brand i villor. Vid framkomsten klockan yy.yy kunde det konstateras att carporten och garaget var helt övertänt samt att branden hade spridit sig till gavlarna på båda villorna samt till ovanvåningen på den högra villan. (bild 2). Även naturgasen, där inkommande gasledning finns på gavlarna, brann (bild 3). Räddningstjänsten stängde för gasen till hela området. Kontakt togs med gasbolaget klockan zz.zz och som efter ankomst grävde fram gasledningarna till de två villorna och ”pluggade” dessa varpå gasen till området kunde öppnas igen. Inga personer var hemma i någon av villorna vid tidpunkten för brandens början.

Bilden är från en exakt lika carport/garage i samma område.

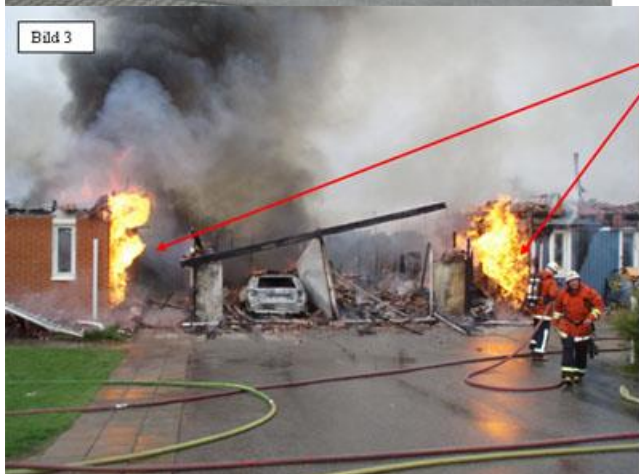
Bild 3

Den brinnande naturgasen med ett tryck på 4 bar, kan ha påverkat brandförloppet men det är svårt att bedöma i vilken omfattning som gasen påverkade brandförloppet.  
Trycket i inkommande gasledningen (före mätarskåpet) är 4 bar. Gastrycket efter mätarskåpet är endast 0,0027 bar.

Naturgas som brinner.
