## **INLEDNING**

### **Anledning till undersökningen**

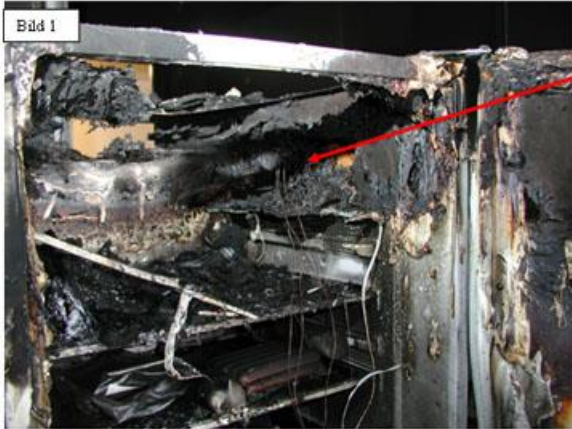
Bild 1

Vad som har orsakat branden har inte exakt kunnat fastställas. Brandförloppet tyder på att branden har börjat på högra sidan i ett kylskåp på den plats där kylskåpslampan och termostaten var placerad (bild 1). Kylskåpet som är importerat från utlandet saknar varumärke och uppgifter om tillverkare.

Branden har troligtvis börjat antingen i termostaten eller i lamphållaren.

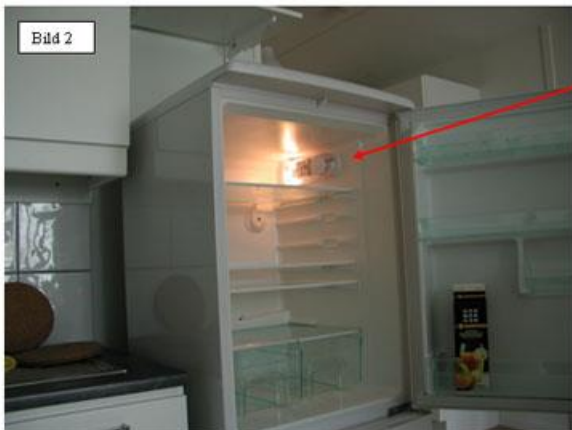
Bild 2

Lamphållare och termostat. Bilden är tagen av en exakt lika kyl.
