INLEDNING

Byggnad/Objekt

En och ett halvplans byggnad som används som korttidsboende för barn. Byggnaden är konstruerad i tegel/trä och utvändigt beklätt med tegel, hårdgjort tak. Byggnaden är invändigt utrustad med automatiskt brandlarm samt sprinkler.

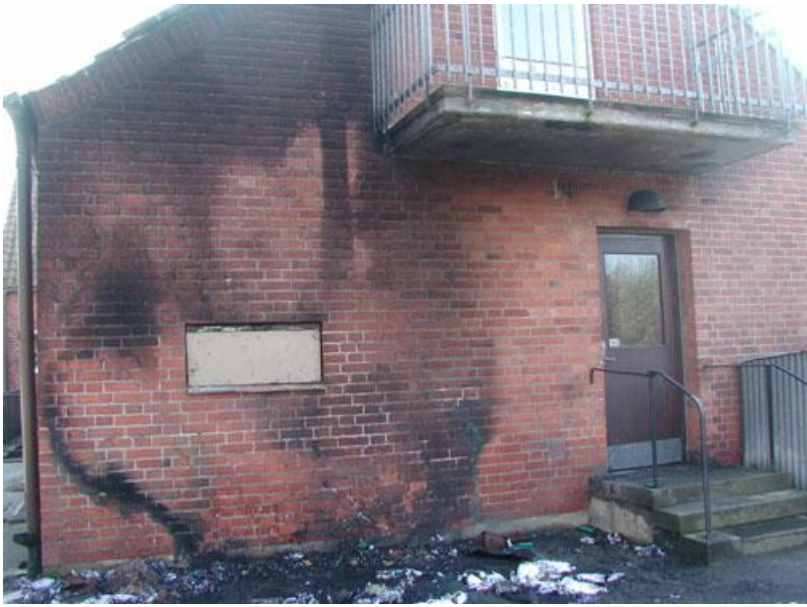
Branden orsakades av att någon med uppsåt satt eld i en av sopcontainrarna av plast då denna innehöll strimlat papper. Branden spred sig därefter vidare till de andra behållarna vilka samtliga var tillverkade av plast, detta gjorde att det blev en större brand.

Skadorna begränsades till sopkärlen, fönstret i väggen samt vindskivan på taket. Spridningsrisken var dock stor då fönstret gick sönder när räddningstjänsten anlände. Vidare hade branden börjat sprida sig in under yttertaket.

1. Fastighetsägare skall placera sopbehållarna minst sex meter från byggnad.
2. Information till fastighetsägaren om att ta bort buskar och dylikt kring byggnaden.
