## **INLEDNING**

### **Anledning till undersökningen**

### **Byggnad/Objekt**

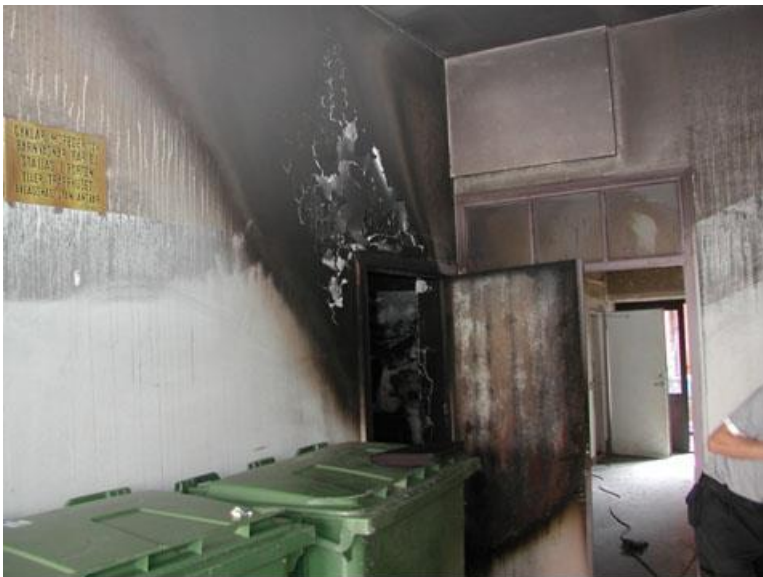
Branden i soprummet är troligen anlagd, därefter har dörren som saknade dörrstängare lämnats öppen. Detta medförde kraftig rökspridning i trapphusen. Soprummet innehöll mycket brännbart material av möbler madrasser mm. vilket är ett stort problem i det aktuella bostadsområdet.

Branden begränsades till soprummet och väggen i entrén. Rökspridning blev däremot mycket stor i båda trapphusen med sot/rökskador som följd. Brandspridningsrisken var stor då entréplanet inrymmer två trapphus samt soprum. Soprummet är avskilt som egen brandcell med en dörr som mynnar ut i entrén, dörren saknade dock självstängare. Soprummet har också en låst lucka där "låsningen" smälte och luckan öppnades vid branden. De boende i fastigheten har tillgång till soprummet med nyckel. De två trapphusen står i förbindelse med varandra utan avskiljning. Tidigare har det funnits ett dörrparti av trä där dörrarna nu är borttagna. Utrymningen sker genom trapphus alternativt fönster med hjälp av räddningstjänsten. Entréerna från innergården är försedda med gallergrindar som är låsta med nyckel från båda sidor vilket gör det svårt vid en utrymningssituation att komma utanför byggnaden. Fyra personer fördes till sjukhus med lättare rökskador.

Dörren till brandrummet som stått öppen samt det borttagna dörrpartiet till nästa trappa. Soperummen placerades utomhus direkt efter upptäckt.

1. Ordna sophertering på ett mer godtagbart sätt, genom att sortera soporna på lämpliga platser åtgärdas av fastighetsägaren.
2. Handlungsplan upprättas på separata ingångar till trapphus och soperum, åtgärdas av fastighetsägaren.
3. Dörrstängare skall vara monterade på soprumsdörrarna tills punkt 2 är uppfylld, åtgärdas av fastighetsägaren.
4. Luckan till sopnedkastet skall lösas med skruv, åtgärdas av fastighetsägaren.
5. Grindarna i entréerna skall vara öppningsbara utan nyckel, åtgärdas av fastighetsägaren.
6. Öppningsmekanismen för rökluckor skall flyttas till entrén, åtgärdas av fastighetsägaren.
7. Rutiner för systematiskt brandskyddsarbete upprättas och efterlevs, åtgärdas av fastighetsägaren.
8. Räddningstjänsten X bör orientera sig på denna typ av objekt för att upptäcka brister samt insatsplanera.
