SAMMANFATTNING - ERFARENHETER

Mindre brand i kök som startat i samband med åskväder. Snabbt ingripande av icke brandpersonal minskade skadeverkingarna.

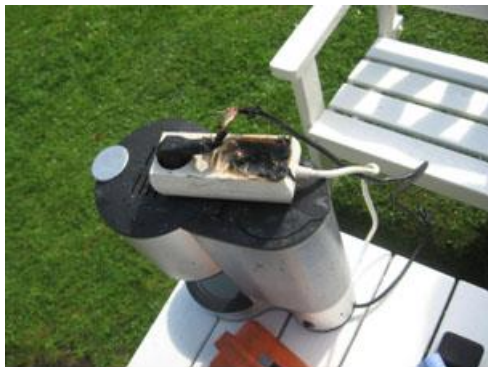
Branden har börjat i direkt anslutning till grenkontakten. Brandorsak åska och överslag.

Kaffebyggaren och grenkontakten.
