ANLEDNING TILL UNDERSÖKNING

Brand i villa.

Ronnie Lindberg, Räddningstjänsten X-stad.

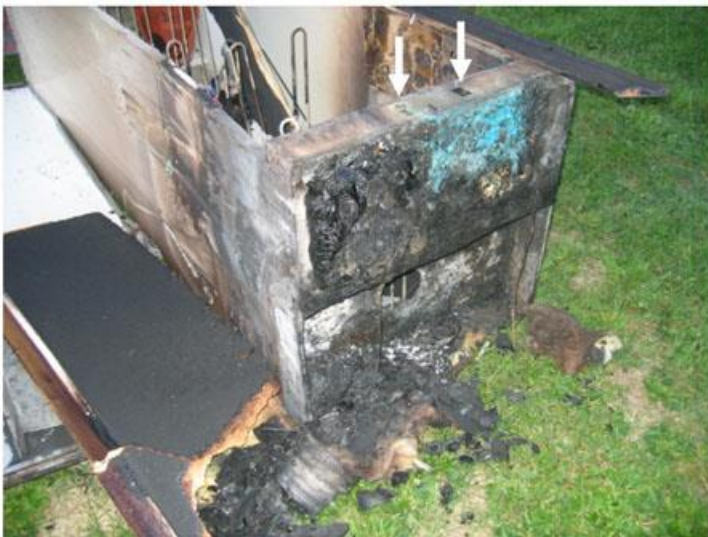
Undersökning genomfördes två dagar efter branden. Inget syns utifrån, förutom en del trasiga och sotiga rutor. Inne i huset så finns det sotskador i princip hela huset, med koncentration till tvättstugan och hallen. I större delen av huset finns också skador på grund av värmen, t ex smälta plastdetaljer på väggar och tak samt sprickor i glaset i fönstren i köket (se bild 1). Värmen har varit påtagligast i hallen där många trädetaljer kolat (se bild 2). I tvättstugan är brandskadorna kraftigast i anslutning till den plats där ett torkskåp stått. Där har det brunnit genom väggen till hallen och väggen bakom samt genom taket ovanför torkskåpets placering. Torkskåpet har varit anslutet med en s.k. flexslang till en frånluftsentil i taket och där är också brandskadorna i taket som störst (se bild 3). Brandskadorna på väggarna sträcker sig från takhöjd ned till ca 1.7 meter ovan golvet. Det har också brunnit hål genom dörren från tvättstugan till hallen, dörren bedöms motsvara E15. Torkskåpet har enligt uppgift från rökdykarna varit anslutet till en väggkontakt bakom skåpet. Där finns också rester av en brandskadad kabel som hänger från ett f.d. vägguttag. Vid närmare undersökning av torkskåpet, som burits ut och lämnats ute på gården vid branden, kan ses att det brunnit i den övre delen. Det finns brandskador både utvändigt och invändigt och skadorna är kraftigast i den översta delen där fläkten och värmeelementet suttit (se bild 4). Det finns inga rester kvar av de reglage som styr effekt och drifttid. Vid undersökning av metallaxeln som ratten för drifttid suttit på kan konstateras att det saknas start och stoppläge, axeln kan vridas runt steglöst. Det finns rester av brännbart material som funnits ovanpå torkskåpet vid branden, bl.a. plast och papper (se bild 5).

Branden har troligen orsakats av tekniskt fel i torkskåpet. Brandskadorna visar entydigt att det är i området kring torkskåpets övre del som branden har varit kraftigast. Det är därför sannolikt att branden startat i torkskåpet p.g.a. kortslutning eller annan form av tekniskt fel i värmeelementet, fläktmotorn eller annan teknisk utrustning. Därefter har branden spridits till brännbart material som funnits placerat ovanpå torkskåpet och sedan till brännbart material i närliggande väggar och till dörren till hallen. Ägarna till huset uppgav att torkskåpet inte hade varit påslaget, dock så finns risken för el-relaterade bränder fortfarande kvar så länge det finns spänning ansluten. Det som är värt att notera är det förhållandevis snabba förloppet: Ägarna uppgav att de lämnat huset strax innan kl xx.xx Kl yy.yy larmas räddningstjänsten då en granne ser att det ryker ur skorstenen (imkanalen från köket). Kl zz.zz är första fordon från räddningstjänsten på plats och vid kontroll så upptäcks att ytterdörren är mycket varm och huset är fyllt av rök. Branden har troligen redan haft sin kulmen, brist på syre i den lilla tvättstugan har gjort att branden övergått till att bli ventilationskontrollerad. Då rökdykare gick in via entrédörren så påverkades inte ventilationsförhållandena så mycket då de inte öppnade dörren till tvättstugan, vilket innebar att branden inte växte i storlek.

Bild 5: Rester av brännbart material som funnits ovanpå torkskåpet. Pilarna visar var reglagen för torktid och effekt har suttit innan branden.
