ANLEDNING TILL BRANDUTREDNINGEN

BESKRIVNING AV OBJEKTET

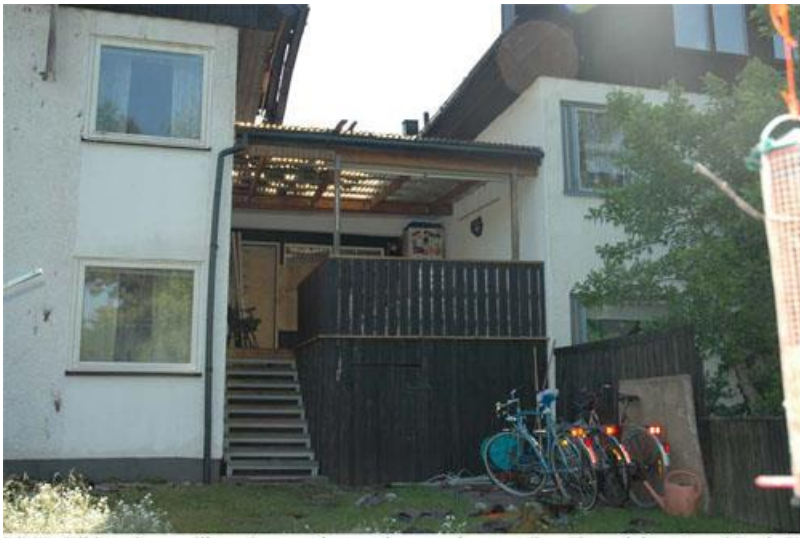
Byggnaden utgörs av kedjehus. I detta fall utav av hus som ursprungligen var hopbyggda med ett skärmtak. Många av dessa utrymmen mellan husen har byggts om till ett extra rum. Detta gjordes 1972. Dessutom har en extra veranda (Se bild 3) byggts mellan dessa hus i anslutning till det extra uterummet. Byggnaderna är enligt boende uppförda 1966-1967. Byggnaderna hade ursprungligen platta tak (Se bild 4) men dessa byggdes enligt boende om 1976-1977. Vid detta tillfälle byggdes det på en extra våning. I samband med att det extra uterummet gjorts har den ursprungliga dörren från husen ut mot garaget tagits bort på flera platser. Detta har medfört en försvagning av det byggnadstekniska brandskyddet. Det aktuella objektet består av ett kedjehus i 3 plan i form av souterräng hus (Se bild 1). Ytterväggarna på de två undre våningarna består av putsade lättbetong. Den översta våningen har fasad av trä och taket har ytterst tegel. Takstolarna är av trä.

Vid en genomgång av brandskadorna syns att branden börjat utomhus på eller under altanen. Kolningsdjup och brandbild tyder på att branden börjat under altanen men det kan inte med säkerhet fastställas. Ovanpå altanen har ett kylskåp varit placerat. Dess placering framgår av bild 3. Om detta kylskåp har orsakat branden har inte gått att fastställa. Rester av kylskåpet hittades i det område där altanen funnits.

Bild 3. Bilden visar en liknande veranda som den som fanns mellan Champinjonvägen 50 och 52
