SAMMANFATTNING – ERFARENHETER.

Brandorsak.

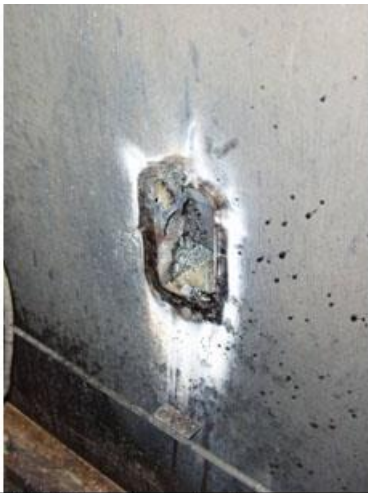
Den glödlampa som satt högst upp i ugnen gick att byta ut, däremot lossade själva lampan från sockeln till den nedersta glödlampan, efter ett par försök att lossa själva sockeln utan framgång skruvades skyddsglasen på plats igen. Därefter avslutades detta arbete av installatören.

Då sockeln till den nedersta lamphållaren fortfarande satt i, fanns det spänning i sockeln. Detta tillsammans med att packningarna till skyddsglasen inte hade bytts ut, utan att det läckte in brännbara ångor gjorde att antändningen blev kraftig, vilket visas i fotobilagan av ugnen.

Närbild på den nedersta lamp an.

- Att inte lämna en elektrisk installation i ett halvfärdigt skick, vilket kan förorsaka risk för brand.
- Vid anläggningar som används i en miljö där krav på väl fungerande packningar ställs och för att säkerställa risken för olyckshändelser skall minimeras, måste packningar i samband med översyn/kontroll bytas ut mot nya.
- Att påbörja akut restvärde i ett så tidigt skede som händelseutvecklingen medger.
- Att ha ett väl fungerande larm, som larmar i ett tidigt skede ex automatiskt brandlarm, vilket bidrar till att en eventuell räddningsinsats kan påbörjas inom en tidsaxel som är acceptabel.
- Att ha en väl oljad organisation, som är väl förtrogna med rutiner vid en händelse som påkallar ett snabbt ingripande. Personalen bör regelbundet uppdateras angående dessa rutiner, de bör även ha genomgått någon form av brandutbildning.
