ANLEDNING TILL UNDERSÖKNINGEN

Larm om rökutveckling i vardagsrum, X-by.

BESKRIVNING AV OBJEKTET

Tvåvånings brädfodrat timmerhus från början av 1900-talet. Uppvärmning med vedeldad kökspanna och pelletskamin i vardagsrummet.

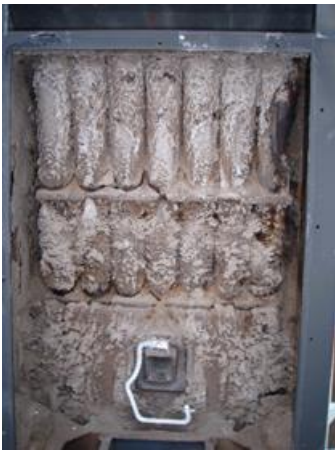
Sotning hade gjorts i september xxxx (fem månader innan tillbudet), och enligt sotarmästaren drar då sotaren i två spakar, som dagligen ska dras upp och ner för att få bort avlagrad aska.

Jag och NN betvivlar starkt att det gjorts, när vi såg hur kaminen såg ut inuti.

Mannen säger att han aldrig dragit i spakarna, utan att han fått uppgiften att kaminen var självrengörande.

På grund av bristande rengörning har tjära bildats och fastnat i rökröret.

Denna tjära har antänts av rökgastemperaturen eller någon glödande partikel.

Bakom brännarplåten sitter värmväxlarna. Bilden överst visar hur det såg ut före rengöring, bilden under efter att vi borstat och skrapat rent. Det trasiga "snöret" har varit tätning mellan brännkoppen brännplåten.

De två spakarna ska användas dagligen för rengöra kaminens värmeväxlare, brännarplåten ska demonteras en gång i månaden eller vid behov, samt att auktoriserad tekniker ska se över kaminen en gång per år.
