## **SAMMANFATTNING**

## **ANLEDNING TILL BRANDUTREDNING**

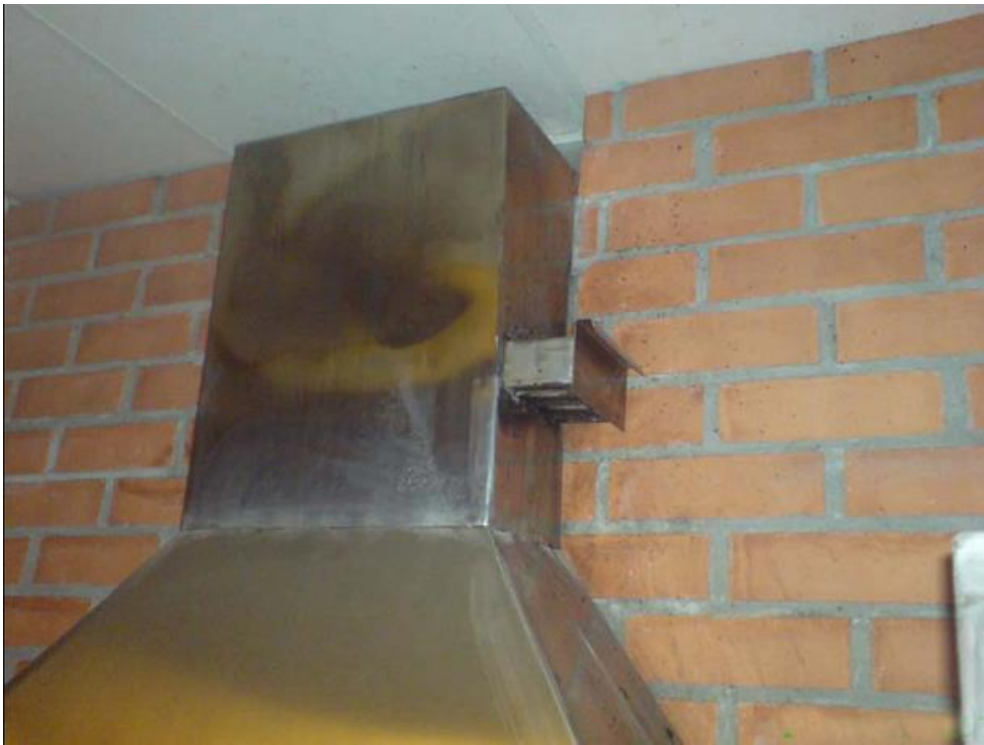
Mindre rökskador har uppstått i restaurangen efter branden. Brandskador har uppstått på ventilationskanalen (Se bild 4 och 5).

Branden har orsakats av att fett och sot antänts i ventilationssystemet av kolgrillen.

bilden visar ventilationskanalen från kolgrillen. På bilden syns även filtret som är delvis utdraget. På ventilationskanalen syns tydligt att det varit höga temperaturer runt filtret.

Denna brand visar på hur viktigt det är att filter och ventilationskanaler rengörs enligt de anvisningar som finns. Ventilationskanalen hade inte rengjorts på över 6 månader trots att den bör rengöras 3-4 gånger per år. Filtret som satt i kanalen var igensatt och detta bör rengöras med täta intervall och vid behov dagligen. Rengöring skall göras oavsett om ett ägarbyte är på gång.

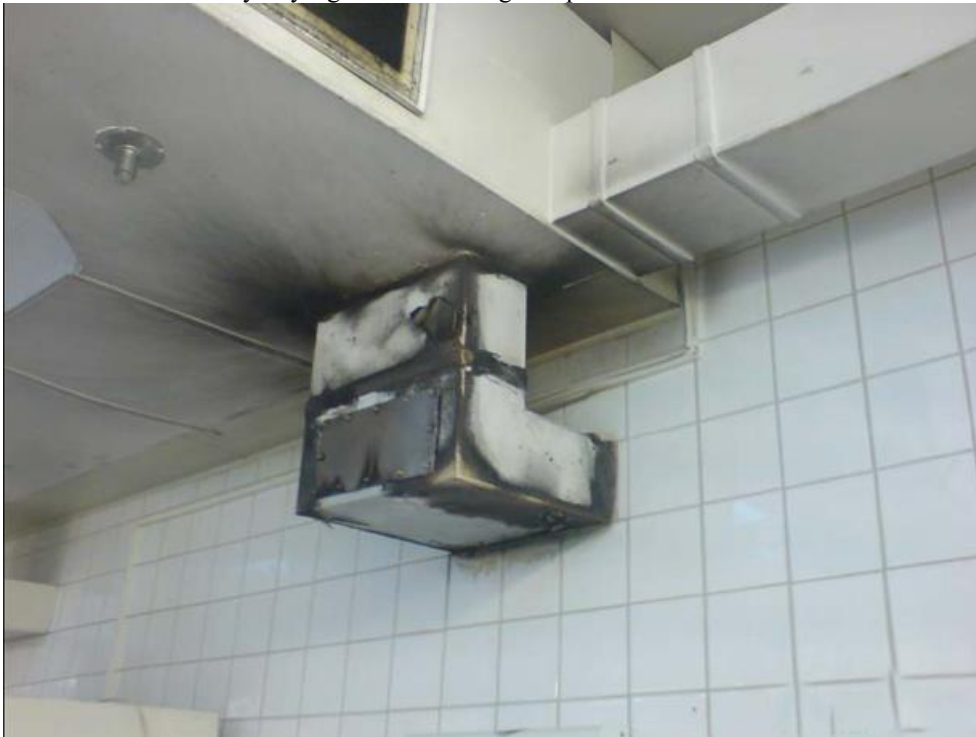
Bilden visar ventilationskanalen på andra sidan väggen. Det syns tydligt att denna del av ventilationskanalen har varit utsatt för höga temperaturer.
