ANLEDNING TILL UNDERSÖKNINGEN

Larm om brand i byggnad, 2 km syd X-by.

UNDERSÖKNING

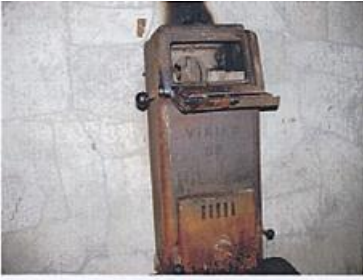
På håll syns att vinden är utbränd och taket delvis raserat. Entrén ligger på östra långsidan, och låset, en bygel med hånglas, är uppbrutet (av brandpersonalen). Södra gaveln har ett vindsfönster, och där har det brunnit ut och genom taket. Norra gaveln har klarat sig bättre. På västra långväggen har det suttit en rökkanal av plåt, nu nedriven, och direkt innanför en kamin av märket X. På väggens utsida sitter en plåt, och det har brunnit även bakom plåten och vidare uppåt väggen. Väggen är nästan genombränd, och blåmålad panel syns. Det kan vara gamla barackens utsida. Rökrörets första del, som legat i väggen, verkar ej ha varit isolerad. (Vid andra besöket, då polisen tagit bort plåten, syns en bit eldfast tegel som ligger under där rökröret går igenom väggen). En enkel mätning visar att dimensionerna på kaminens utgång och rökrörets ingång ej överensstämmer.

Branden har börjat i väggen i anslutning till rökröret.

Kaminen stod rakt innanför väggens skyddsplåt

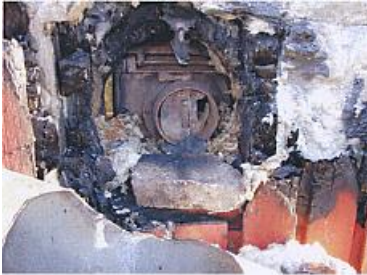
Brand som startat i ytterväggen. Installation av eldstaden ej yrkesmässigt utförd. Grannar uppger att fastighetsägaren varit där tidigare under dagen, och han kom till platsen under pågående insats.

Stödet för rökröret syns när plåten är bortböjd.
