ANLEDNING TILL UNDERSÖKNING

Brand och rökutveckling i hotell och flerbostadshus.

Uppdrag: Brandorsaksutredning

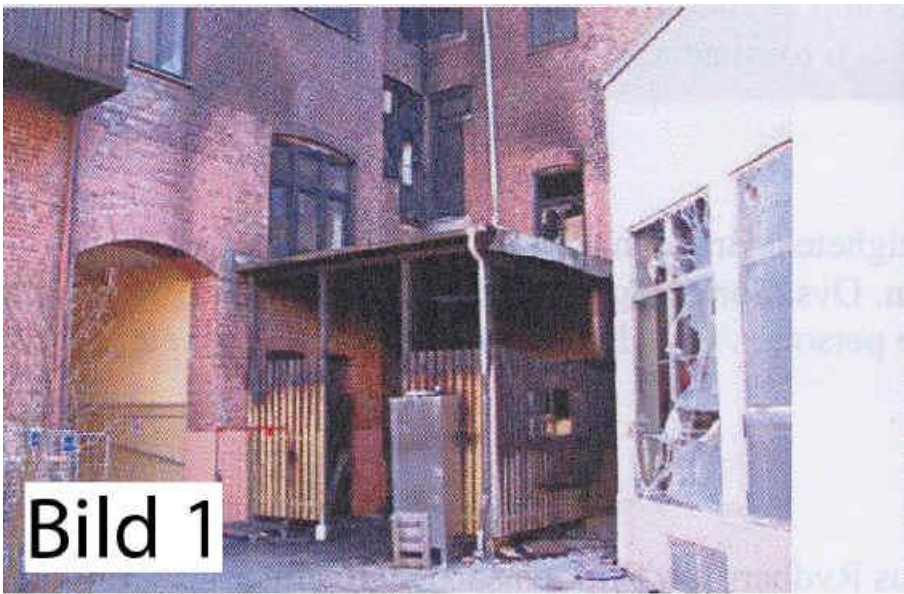
Bild 1

Branden har börjat utomhus i sopfförrådet. Brandskadorna är kraftigast på skjulet där ett plastkärl med wellpapp har varit. Detta tyder troligtvis att branden har startat här.

Sopförråd och lastbrygga till kök brandskadat.

Ett sopförråd skall utföras som egen brandcell i EI 60 klass. Dvs. begränsa en brand i 60 minuter utan att sprida vidare brand eller rök. Förrådet är dåligt placerat för vid utrymning måste man passera igenom soporna för att komma ut på gården. Utrymningstrappan från hotelldelen mynnar ut i sopförrådet. Likaså utrymningsväg från kök och källare.

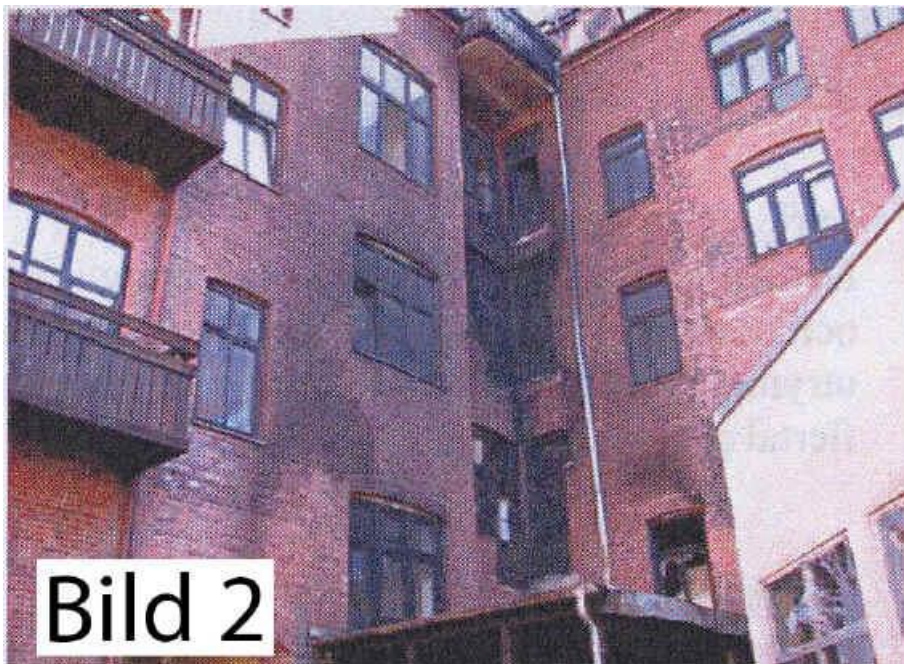
Bild 2

minuter). För fönster i väggvinkel gäller det att avståndet ska vara mer än 2 meter. Mindre avstånd kräver att ett av fönstren har klass E 15. Hotell Q har fönster i gästrum som är i väggvinkel med lägenhetsfönster med ett avstånd som är under 2 meter (se bild 2). De aktuella fönstren har klassning E 15 men är öppningsbara (se bild 3). Generellt krav är att brandavskiljande fönster inte får gå att öppna annat än med verktyg, nyckel ed. Det är inte lämpligt att i hotellverksamhet endast använda brandavskiljande fönster i ett gästrum. De generella kraven ovan går i mot varandra. Branden spred sig till plan 4 via ett brandavskiljande fönster som var öppet. Det aktuella rummet samt korridoren var under renovering. Det var inga möbler i rummet. Dörrarna till gästrummen var nermonterade.

Detta medförde att brandbelastningen i rummet var mindre men att brand och rök spridning underlättas. Det är en stor brist i brandsektioneringen när man tillåter att öppna brandavskiljande fönster. En hotellgäst/lokalvårdare eller byggnadsentreprenör ser fönstret som ett "vanligt" fönster och använder det därefter. Om det skall vara öppningsbart är det viktigt med information om att det är en brandsektionering och att det inte får lämnas öppet oöversiktligt.

Fasad, fönster och dörrar brand- och rökskadades.
