ANLEDNING TILL UNDERSÖKNING

Enligt LSO brand i verkstad och kyrka. X-stad.

Brandutredare Lars-Inge Wahlström

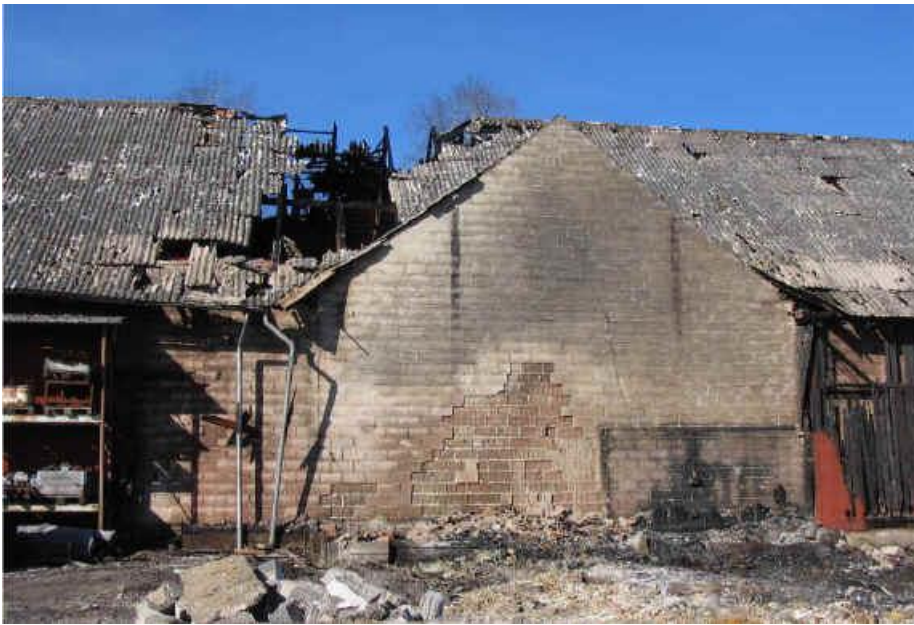
Mellan verkstad och ladugård finns en brandmur. Är en del som förhindrade spridning till ladugård.

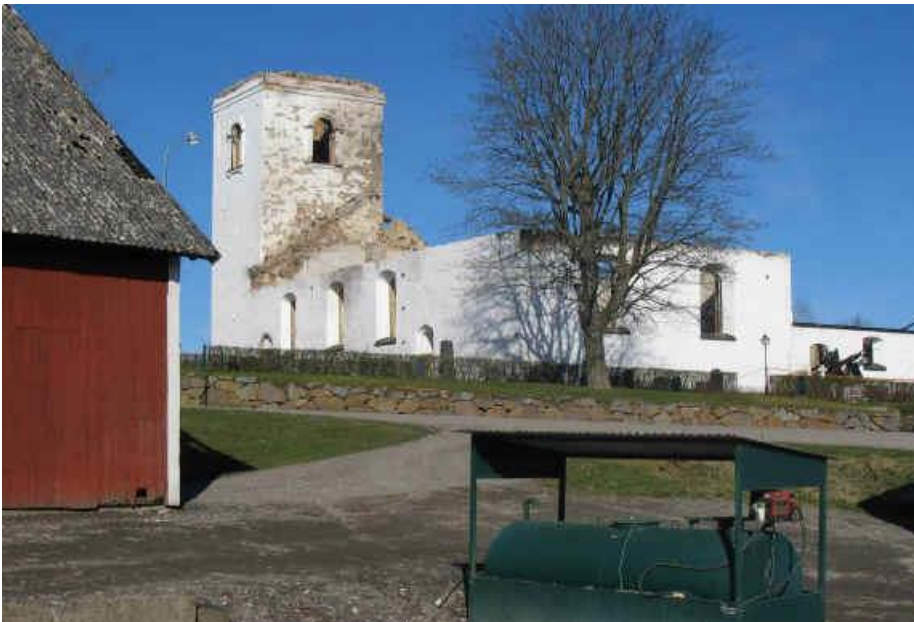
Bilden tagen från verkstaden, till kyrkan dit branden spred sig är det ca. 100 m.

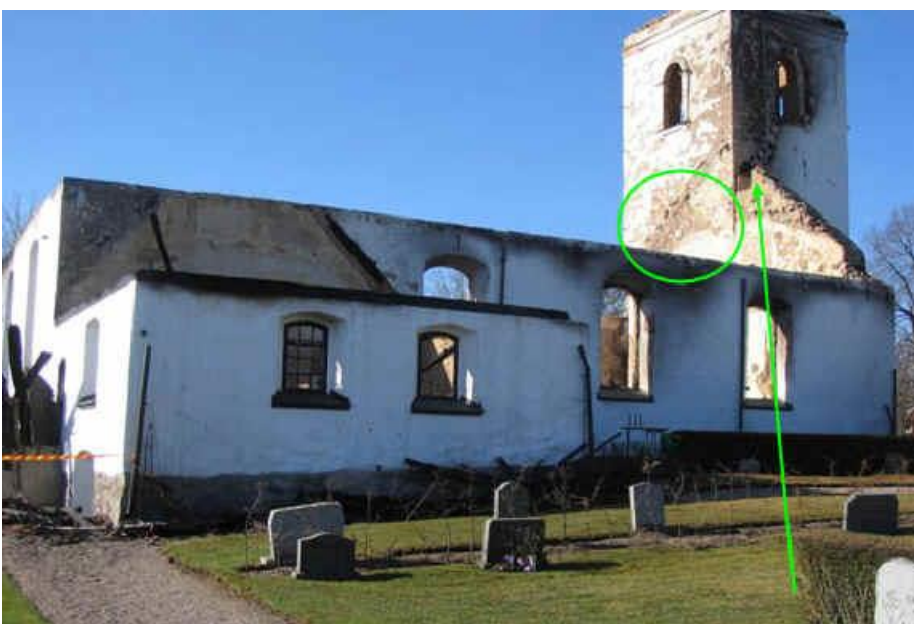
Det syntes inget vid kyrkan när styrkan anlände, något större gnistregn var det inte då taket redan var genombrunnet på verkstaden. Branden i kyrkan började i vinkeln tornet - kyrksalens tak. Övertändningen i taket är ett mysterium, taket var redan genombrunnet. Jag har för närvarande två teorier :

På denna sida av kyrkans tak och torn del startade branden (Pil) Kyrkan är ombyggd i omgångar. Till börja låg tornet centrerat. Markering från gamla taket syns. (Inringat)
