## **ANLEDNING TILL UNDERSÖKNING**

Polismyndigheten begär assistans i samband med utredning av Branden vid industrihotellet XX i X-stad.

## **BESKRIVNING AV OBJEKTET**

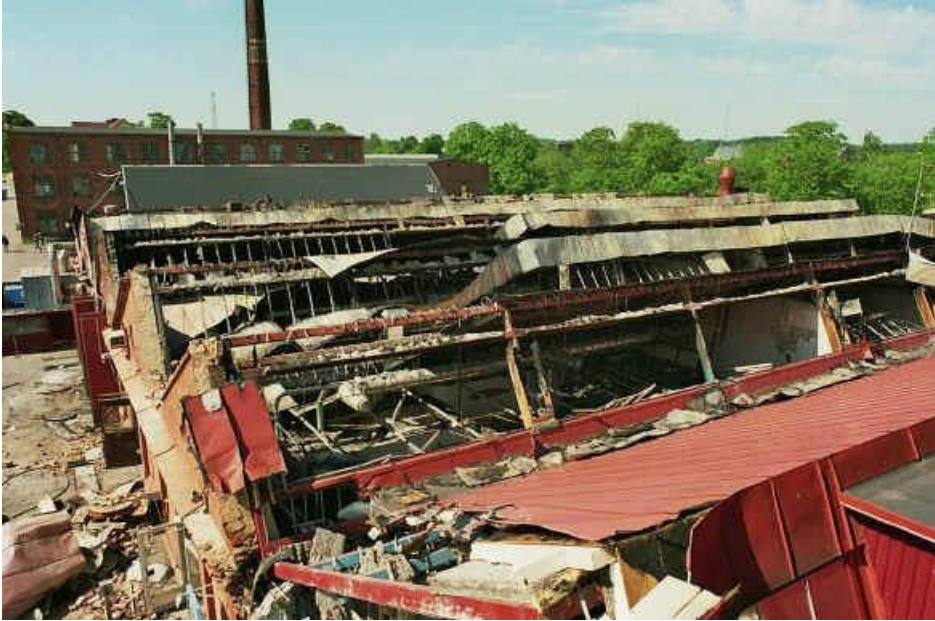
*Bilden är en vy över taket. Där syns var brytning av taket gjordes, en sträcka på ca 50 m. Totala ytan är ca 3000 kvm.*

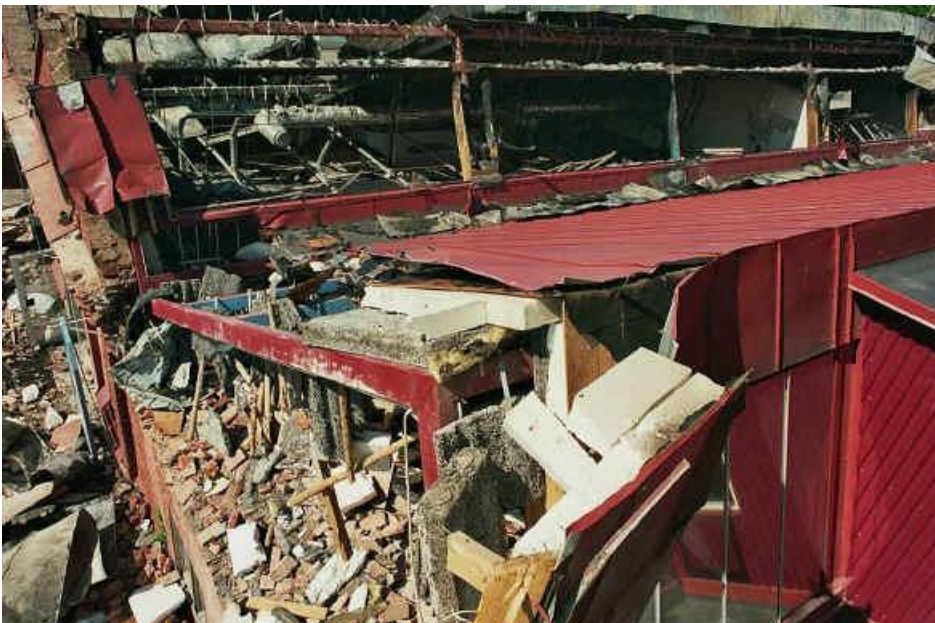
Branden spred sig till till övriga industridelen mycket p.g.a. byggnads konstruktionen i taket som beskrivs ovan. Risk för spridning fanns även till andra delar av byggnaden.

*Här kan vi se delar av takkonstruktion som gjorde brandspridningen snabb. Plåt, tjärpapp, 12 mm plywood, 15 cm frigolit, ca 20 cm cementbunden träspån.*

Att cellplast (frigolit) inte är att föredra vid uppföranden av byggnader. Då detta materiel starkt underlättar brandspridning.

Regeländring använd ej cellplast.

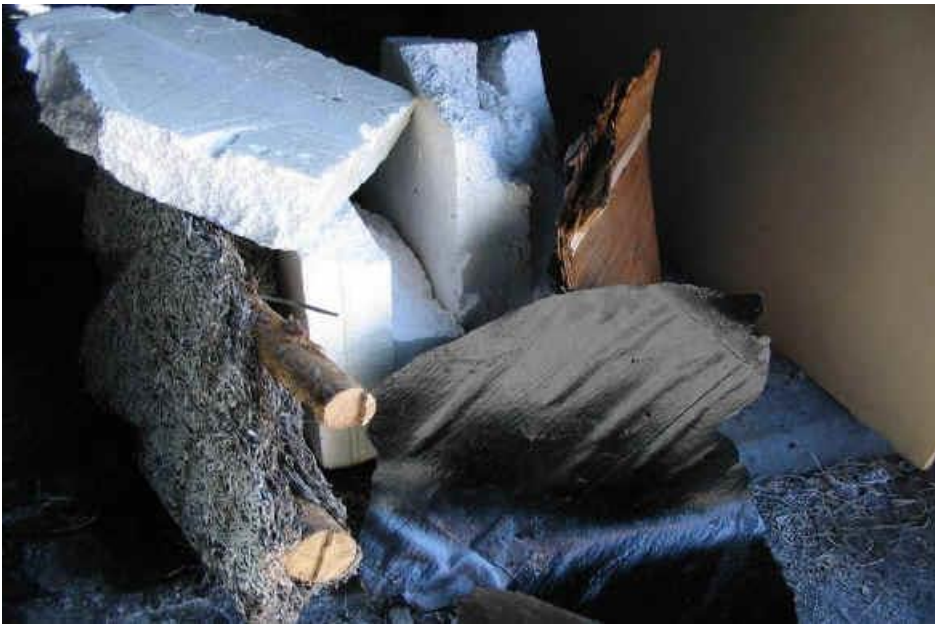
*Materiel som proveldades. Plywood, tjärpapp, frigolit och cementbunden träfiber*

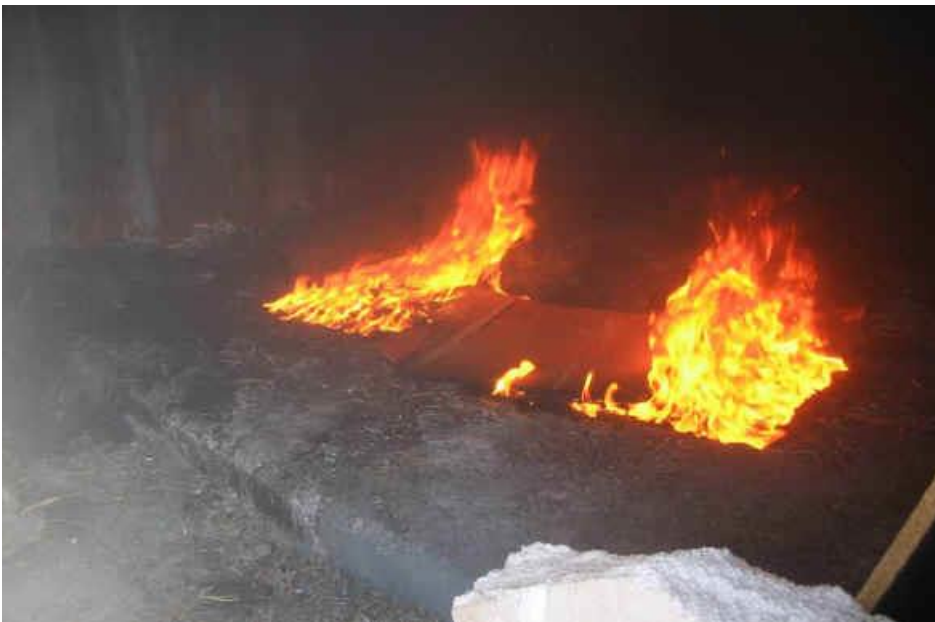
Efter den snabba brandspridning som skedde vid brandtillfället så har jag proveldat delar av takkonstruktionen. Det visar sig att cellplasten brinner med en väldig hastighet samtidigt som den smälter. Sedan spår tjärpapp och plywood skivorna till branden utveckling.

*Efter ca 2 min är all frigolit borta. Den har starkt bidragit till den brandspridning som skedde i taket.*
