INLEDNING

Anledning till undersökningen

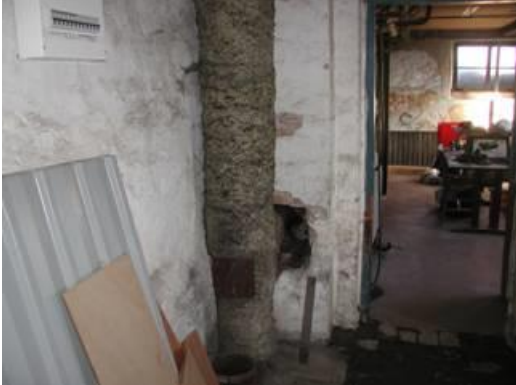
Under kvällen hade det eldats några timmar i en speciell vedpanna (bild 5) i källaren. Vid brandorsaksutredning på eftermiddagen, samma dag som branden, kunde det konstateras att ett träläkt som gick in i isoleringen runt rökkanalen hade antänts (bild 1, 2 o 3). Byggfirman som skulle åtgärda brandskadorna, upptäckte senare att rökschaktet slutade cirka 25 cm under yttertaket, d.v.s. att schaktet slutade alldeles under aktuella träläktet. Detta har dock inte uppmärksammats tidigare vilket kan bero på att det är ett relativt svåråtkomligt utrymme.

Den aktuella rökkanalen. Schakt saknas i källaren.

1. Vid montering av rökkanaler är det av yttersta vikt att följa de råd och anvisningar som finns hos Skorstensfejarmästaren och/eller hos säljaren av utrustningen.
2. Besiktning av utfört arbete skall göras av Skorstensfejarmästaren eller annan auktoriserad besiktningsman innan den tas i bruk.
