ALLMÄN INFORMATION

Att enligt lagen om skydd mot olyckor i skäligen omfattning utreda brandorsak, brandförlopp och hur insatsen genomfördes vid brand i byggnad på X-gatan i X-stad den xxxx-xx-xx klockan 08.09.

Varuhuset NN, X-gatan i centrala X-stad.

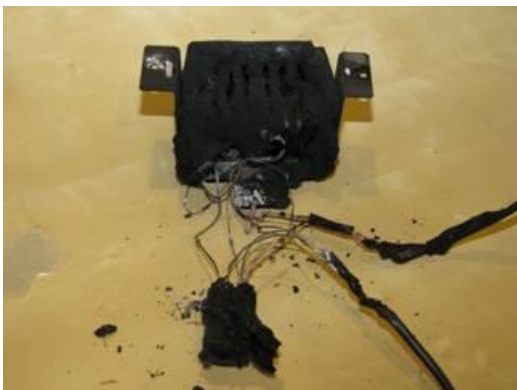
Branden har sannolikt startat i tändmodulen till en av butik Z:s butiksbelysningar. Troligen har tändmodulen försökt att återtända lampan efter att den slocknat, då det inte lyckats har tändmodulen av någon anledning blivit överhettad. Överhettningen har sedan gjort att smält plast från skyddskåpan droppat ner på kläderna som var placerad under tändmodulen i ett klädställ, detta har i sin tur orsakat en fullt utvecklad brand.

Bild 2 visar det aktuella driftdonet och bild 3 visar ett tidigare utbytt driftdon som luktat bränt. Pilen visar orsaken till lukten som är en smältskada på tändmodulen.

Den direkta orsaken till att branden uppstod är sannolikt ett fel i driftdonets tändmodul.

Fastighetsägaren / butiksinnehavaren bör omgående se till att byta ut tändenheten i driftdonen.
