SAMMANFATTNING

BESKRIVNING AV OBJEKTET

Lägenhet om 2 rum och kök i tvåvånings flerbostadshus om 8 lägenheter. Aktuell lägenhet är belägen på plan 1 trappa. Med egen utvändig trappa.

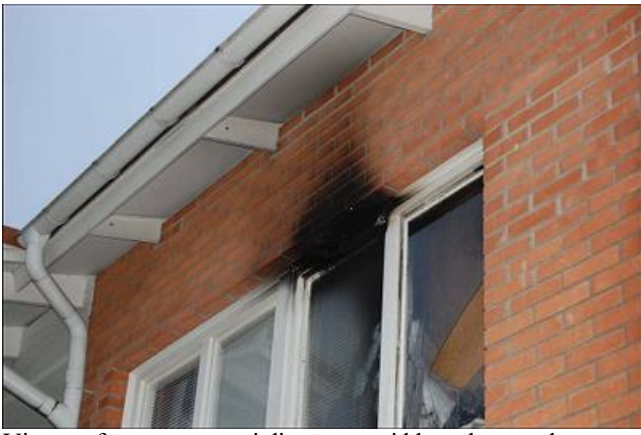
Visar ett fönster som varit lite öppet, vid branden, med brand och sotskador som följd. Notera att takfoten är tät.
