ANLEDNING TILL UNDERSÖKNING

Brand i gasolgrill som var placerad nära fasaden till en villa så att branden spred sig till fasaden. Branden släcktes innan den spred sig in i villan. Branden orsakades av läckage i gasolflaskans reduceringsventil.

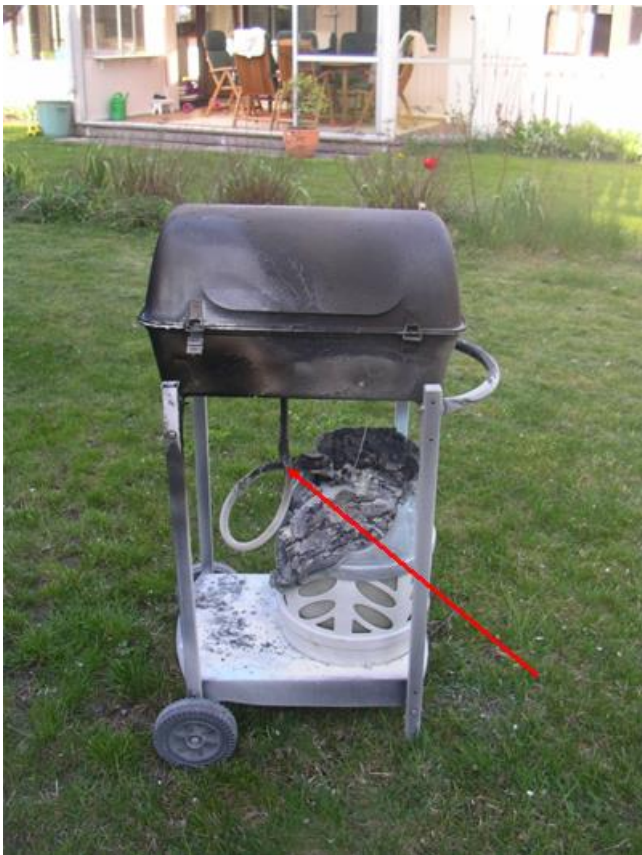
Gasolflaskan har brandskador så att delar av bärhandtaget av plast har smält. Flaskans kompositdel är till synes oskadad. Flaskventil och reduceringsventil samt slang är brandskadade. Reduceringsventilens ventilhus har brandskador och i skarven mellan bottendelen och locket finns en spricka. Gasolslangen låg under branden i en böj och den har en genombränd skada i jämnhöjd med där sprickan på

reduceringsventilen är.

I det här fallet bedöms detta inte vara orsaken, därför att brandskadorna och den fysiska skadan på flaskans reduceringsventil visar på att, i den här branden bedöms orsaken vara att reduceringsventilens två hoppresade delar (bottendel och lock) har släppt i skarven och gas har läckt ut i sprickan som blivit och antänts av gasolgrillens brännare. Brandskadan på slangen är mitt för och i jämnhöjd med sprickan i reduceringsventilen, (se fotobilagan).

Den brandskadade grillen med gasolflaskan, den brandskadade slangen är mitt för sprickan i reduceringsventilen.

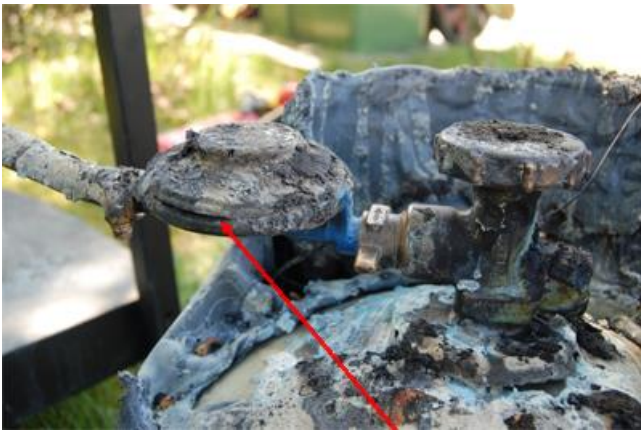
Gasolflaskans reduceringsventil och flaskventil.
Pilen visar sprickan där gasen läckt ut.

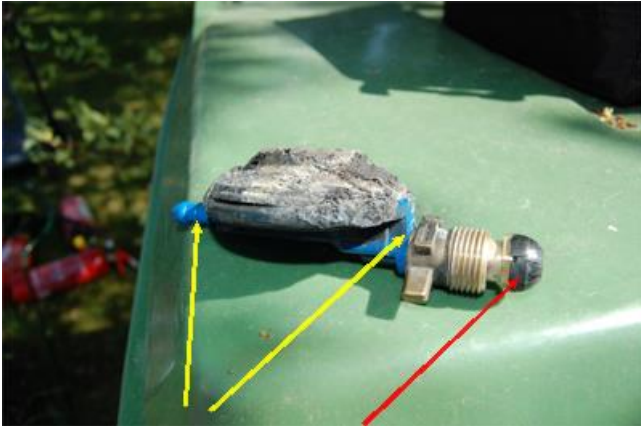
I anslutningen mellan flaskventilen och reduceringsventilen sitter en konformad tätning av gummi, den tätningen har torrsprickor. Den vänstergängade anslutningen är fastdragen ordentligt.

En orsak till liknande bränder i gasolgrillar är att den konformade tätningen mellan flaskventil och reduceringsventil är gammal och dålig så att den inte tätar ordentligt eller att reduceringsventilen/slangen inte är fastdragen ordentligt p.g.a. vänstergängning.

Den trasiga reduceringsventilen med torrspäckor i den konformade gummitätningen. Det finns inga brandskador där de gula pilarna pekar vilket visar på att gasen inte läckt ut och brunnit från anslutningarna vid flaskventil och slang.
