HÄNDELSE-/BRAND-/OLYCKSFÖRLOPP

Brandorsak

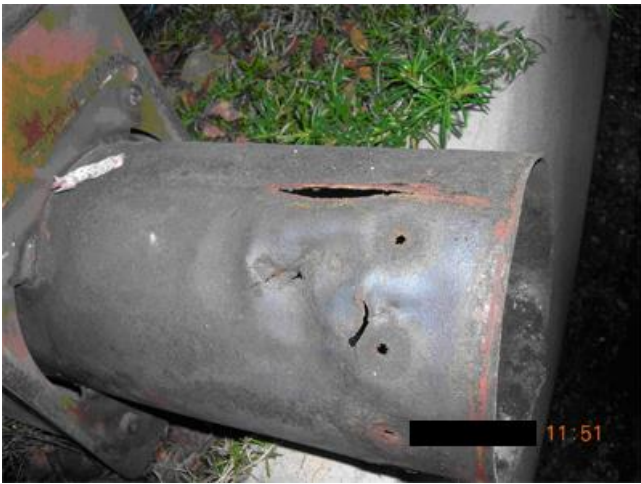
Brandplatsundersökningen skedde på förmiddagen, onsdagen xxxx-xx-xx, två dagar efter branden. Inne i röret är det inte bränt närmast bakbrandsspärren. Det satt en tejp på ena gaveln på bakbrandsspärren. Vid borttagning av delar till röret uppenbarade sig sprickor i rör och i bakkant, där pellets samlas upp innan det går vidare till brännaren.

Röret till brännaren.

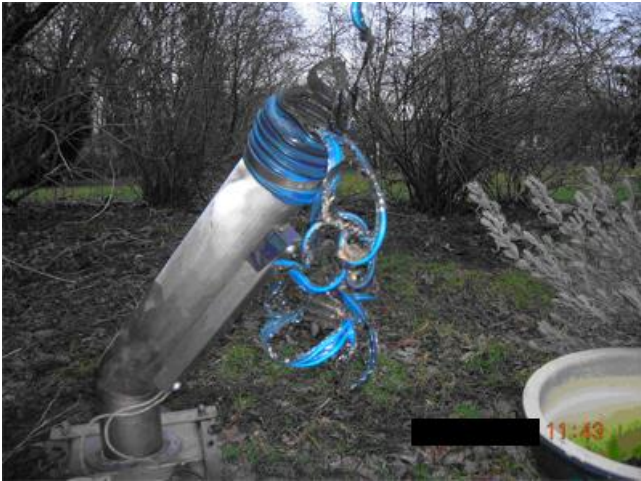
Branden inträffade på natten. Sotning hade gjorts strax innan (yyyy-yy-yy) utan anmärkning. Vid sotning hade skorstenen och pannan kontrollerats. Brandskyddskontroll har inte gjorts på anläggningen. Vid undersökningen plockades ramen bort, och det visade sig vara sprickor i röret, som antagligen funnits innan branden. Hur ofta kontrolleras en pelletsbrännare av fastighetsägare? De boende vaknade inte av brandvarnarna utan tack vare en av de boende som inte kunde sova. Branden berodde på bakbrand, trots att det fanns spärr för detta. Sedan är det en liten fundering över att det fanns en tejp på bakbrandsspärren, har den någon betydelse i detta sammanhang? Bränningen inne i röret verkar ha varit mer på ena delen av röret, då det verkar vara ojämnt bränt inne i röret. Har det varit en klump av pellets som gjort att påfyllningen av pellets inte fungerat som den ska, och därmed satt säkerhetsspärren för bakbrand ur spel?

Plaströr brunnit av, observera tejen på bakbrandspärren.
