HÄNDELSEFÖRLOPP

DIREKTA OCH BAKOMLIGGANDE ORSAKER TILL OLYCKAN

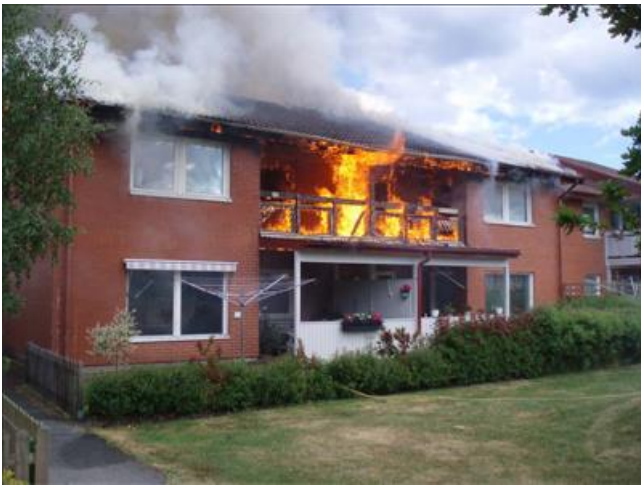
Den direkta brandorsaken har inte kunnat fastställas. Med hjälp av fotografier som är tagna (av ambulanspersonalen) i ett tidigt skede av brandförloppet är det dock säkerställt att branden börjat på den övre balkongen i norra delen av huset. Det var ett yngre par som bodde i denna lägenhet. Vid en intervju efter branden uppger de att det inte fanns någon elektrisk utrustning, uppvärmningsanordning, grill eller liknande på balkongen.

Foto på radhuset precis när Räddningstjänsten har anlänt.

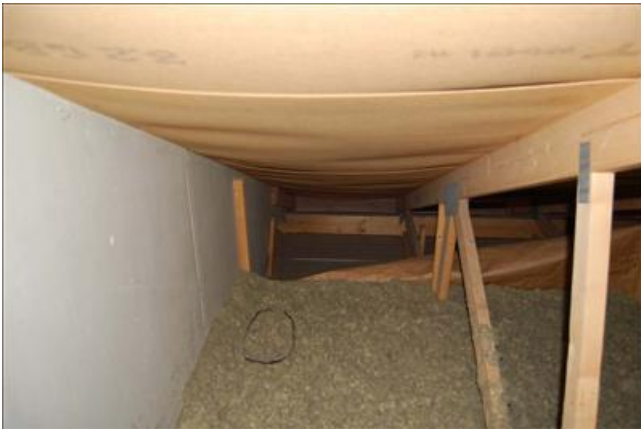
Vid kontrollen på grannhuset ser man att den lägenhetsavskiljande väggen ansluter till yttertakets undersida men denna består av en tunn (3,2 mm) takboard som inte kan hindra en snabb brandspridning. Man har således inte följt de byggregler som gällde vid husets uppförande.

Denna brist tillsammans med att balkongen står i direkt förbindelse med både vind och grannbalkongen är orsaken till att brandspridningen har gått mycket snabbare än det normalt borde ha gjort.

Den lägenhetsavskiljande väggen på vinden går upp till takboarden vilket inte ger ett tillräckligt bra skydd mot brandspridning till angränsande lägenheter. Glespanelen från balkongtaket syns längst nere vid takfoten. Takstolarna som förlorade sin bärförmåga i ett tidigt skede är sammanfogade med spikplåtar.

Snabb brandspridning mellan lägenheter via vinden i radhus och hus med lätta vindsbjälklag (ej betong) har visat sig vara ett stort problem runt om i landet. Även denna utredning pekar på att den tilltänkta säkerheten med ett skydd mot brandspridning mellan lägenheterna i minst 60 minuter inte uppfylls vid denna typ av huskonstruktioner. Eftersom detta utgör en allvarlig säkerhetsrisk för de boende bör Räddningstjänsten skapa ett projekt där man inventerar alla fastigheter med denna typ av konstruktion för att sedan kunna ställa krav på fastighetsägarna att förbättra skyddet för de boende.

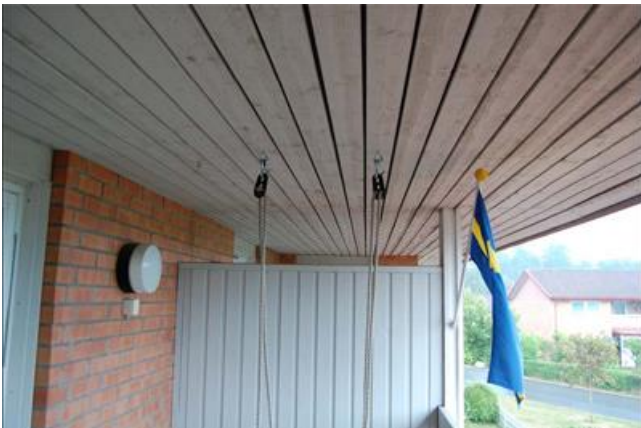
Brandspridningen från balkongen via vinden och vidare till de övriga lägenheterna gick extremt snabbt. Det som bidragit till detta snabba förlopp är främst att balkongerna har direkt förbindelse med vinden samt att brandavskiljningen på vinden var bristfällig. Med tanke på att brandavskiljningen på vinden var bristfällig blir även bärigheten på takstolarna ett problem, då de rasade in efter endast 10-20 minuters brandpåverkan. När dessa rasar in ger sig även delar av innertaket till de översta lägenheterna. Detta medför att kravet på brandavskiljning mellan lägenheterna i minst 60 minuter inte fungerat i praktiken.

Glespanelen i taket på balkongen ansluter direkt till vinden (se bilden ovan).
