SAMMANFATTNING

ANLEDNING TILL BRANDUTREDNINGEN

BESKRIVNING AV OBJEKTET

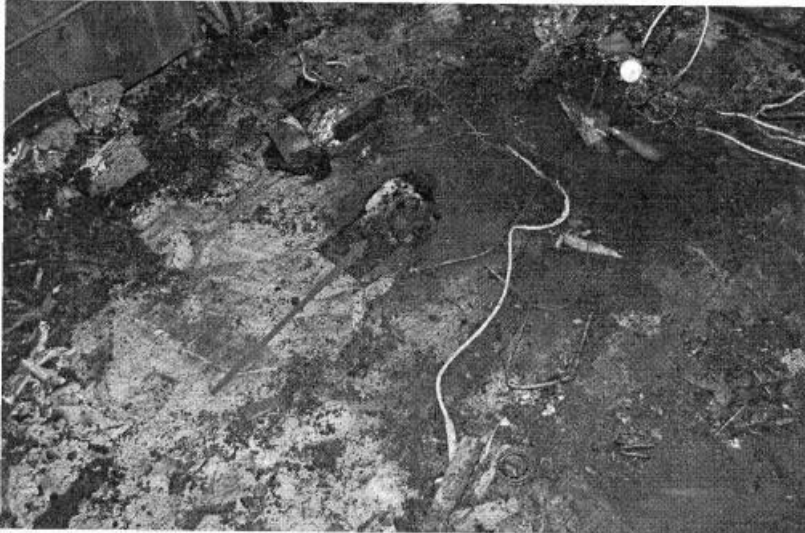
- Ett område mitt på golvet under en sollampa (Se bild 8)

Kraftiga brandskador i sovrummet fanns på framsidan av det ställ/skåp med diverseelektronik som fanns under fönstret. Vidare fanns kraftiga brandskador på väggen där sängen funnits. Längs ena långsidan där sängen stått fanns på den plats där golv och vägg möts djupa kolskador. Kraftiga kolskador fanns också ungefär mitt på golvet där sollampan legat. Där hade sollampan "kolat" ner genom golvet.

Bild 8. Bilden visar var sollampan "kolat" ner genom golvet.

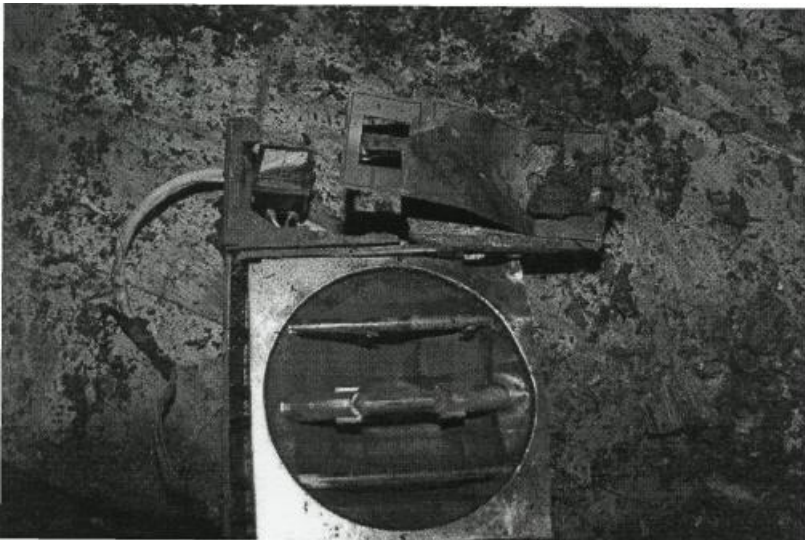
En undersökning av sollampan gjordes. Det kunde konstateras att den varit påslagen (Se bild 10). Kabeln till lampan undersöktes också. Cirka 20 cm från lampan på kabeln hittades en kortslutningsskada. Att kortslutningsskadan hittades så nära lampan talar för att branden börjat intill denna eller från en riktning som går från ett annat håll än elkabeln till sollampan.

Sollampan skickades till SKL för undersökning. SKL konstaterade att det var möjligt för denna typ av sollampa att orsaka en brand i trä när det ligger påslagen mot ett trä. Vidare kunde SKL bekräfta att det var en kortslutningsskada på elkabeln.

Bild 10. Bilden visar sollampan. Knapparna i vänstra hörnet är nedtryckta bortåt. Detta innebär enligt märkplåten att lampan var tillslagen i IR-läge.
