SAMMANFATTNING

En brand i ett ej godkänt sopförråd intill hotellfasad. Brand fick en tidig detektering från en värmedetektor i taket på sopförrådet. Detta medförde en tidig och säker utrymning av hotellet. Det blev kraftig brand och rök spridning i hotellet och i flerfamiljshuset. Kritisk utrymning av lägenheterna på grund av rök spridningen i trapphuset. En effektiv insats med ett mycket gott släck- och begränsningsresultat. Inga personskador.

Räddningstjänsten X-stad

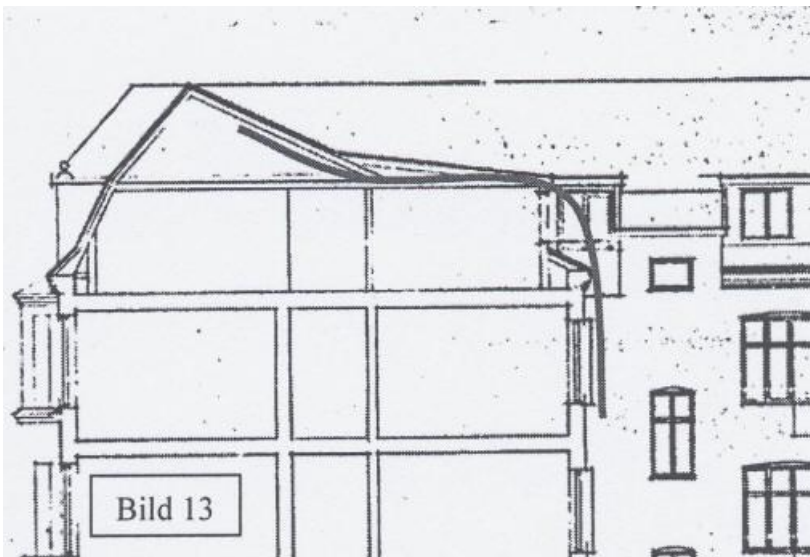
Bild 13

Branden får fäste i balkongen och letar sig upp i takfoten (Bild 13). Branden kryper in på vinden och kölar takstolar och råspont i innertaket på vinden.

brandväggen som är vid receptionen. Det är en stor yta i vinkel och nås via trapphus till lägenheterna. På vinden finns det ventilationsutrustning. Upplever det som en stor yta och svår åtkomlig, speciellt under den del där branden kom in vid takfoten och upp inock (se bild 13).
