SAMMANFATTNING

Överhettning i kompressor.

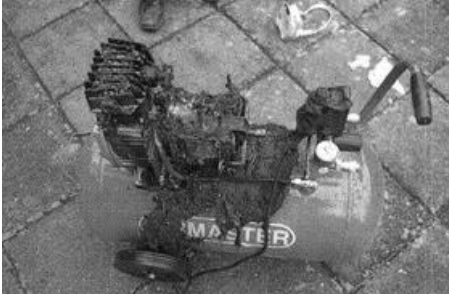
Kompressorn har av någon anledning blivit överhettad. Det syns tydligt att temperaturen varit mycket hög då den rörskoppling som sitter mellan kompressorns cylinder och tryckröret har smält av mitt i gängningen. Plasten som sitter runt motorenheten på kompressorn har därefter smält ihop och troligtvis börjat brinna (det brann inte när familjen upptäckte skadan men det fanns kraftiga sotfläckar i taket ovanför kompressorn).

Det kan finnas flera olika anledningar till att kompressorn blivit överhettad. En tänkbar orsak kan vara att det varit något fel på kondensatorn. Ett fel på kondensatorn medför att motorn inte vet åt vilket håll den skall snurra vilket kan medföra att den kan motverka sig själv, med överhettning som följd. Ett annat tänkbart fel är att någon rörlig del i motorn satt sig och lett till överhettning.

med ett återgående överhettningsskydd. Förmodligen var detta ur funktion i det aktuella fallet samtidigt som det uppstått ett annat fel i kompressorn vilket har lett till okontrollerad överhettning och brand.

Foto på kompressorn som har blivit överhettad, där hela skyddskåpan i plast. Plasten har förmodligen brunnit eftersom det var sotfläckar i taket på det rum där kompressorn varit placerad.

Enligt bruksanvisningen är kompressorn provad enligt EN 60335-2-14 (Särskilda fordringar på köksmaskiner). Denna standard är dock inte relevant vid provning av motordrivna luftkompressorer. Elsäkerhetsverket kommer att göra en utökad utredning och därefter besluta om hur de skall gå vidare med ärendet.
