## **SAMMANFATTNING**

Brand på balkong till en souterränglägenhet. Branden orsakad av att man tömt aska från öppna spisen i en plastback. Totalskada på brandlägenhetens (B) övervåning, brandspridning via takfot och krypvind till en av de angränsade (A) lägenheterna. Begränsade brandskador till förråd samt takfot i den angränsande lägenheten (B) på andra sidan.

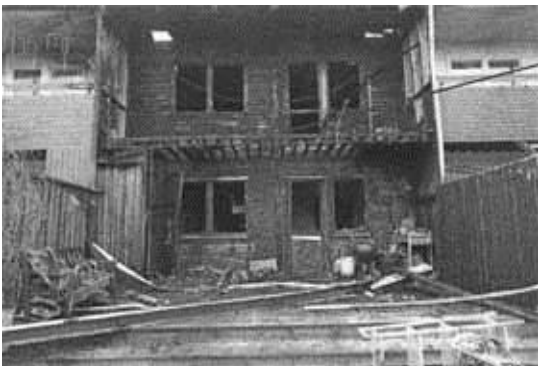
Brandorsak var brand i plastback innehållande tömd aska från braskamin. Backen var placerad på balkongen i direkt anslutning till balkongdörrens vänstra sida. Backen med innehållet av aska har antänds. Brinnande plast har droppat ner genom golvspjälor som sedermera antänt presenningen och underliggande material.

Bilden visar plastbackens placering på hus B.

Förvaring av utrakad aska från öppen spis eller liknande får **ALDRIG** läggas i plastkärl eller andra brännbara emballage. Askan från braskaminen i detta fall placerades i plastbacken tidigare på kvällen. I askan kan glöd finnas kvar upp till 3-4 dygn efter eldning.

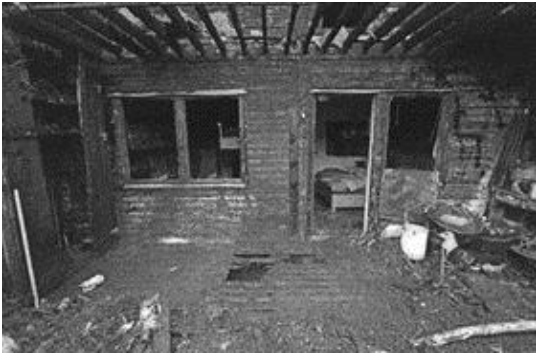
Under/souterrängvåningen innehåller hall, sovrums, handkammare samt sovrums med våningssängar. Målsägandes sovrums endast mindre smältskador på plastfoder som finns runt fönster samt altandörr. Sovrummet innehållande våningssängar uppvisar brandskador på sänggavlarna närmast fönstren i rummet. Utanför souterrängvåningen finns en träbeklädd altan med tillhörande mindre förråd mot granne i (C). Ute på altanen påträffas en kraftig genombränning av altangolvet till vänster om altandörren. I brandresterna påträffas diverse stålskelett av utemöbler m.m. Förrådet är kraftigt kolat på utsidan samt insidan. På altanens högra sida påträffas utomhus grill, bänk med diverse saker samt ett brand V från mellanväggen från grannen (A) och mot genombränningen på altangolvet. I genombränningen påträffas en askkopp med självstängare. Torde inte utgöra någon brandstiftare då askkoppen är tätslutande. Brandskadorna på fasaden samt fönsterbågarna tyder på att branden kommit utifrån och in i undervåningen. Kolningsskadorna på golvbjälkar till balkongen är kraftigast kolade på ovsidan.

Altanen efter frilägning.
