ANLEDNING TILL UNDERSÖKNINGEN

Brand i garage.

OBJEKTET

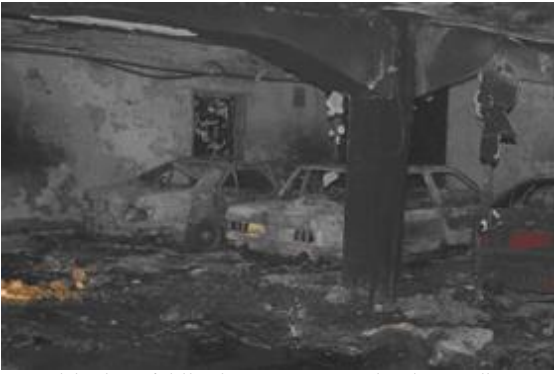
Branden har startat i eller i direkt anslutning till en bil som varit parkerad närmast nedfart 2. Orsaken har dock inte kunnat fastställas. Garaget är normalt låst och bara hyresgäster har nyckel. Branden har därefter spridits till ett par andra bilar som varit parkerade i nära anslutning till den första bilen och till en förrådsvägg.

Brandskador på bilar i garaget. Branden har troligen startat i bilen längst till vänster på bilden. På bilden kan brand-v ses på väggarna som pekar i riktning mot bilens front. Pilen på bilden visar *Utgång A*.

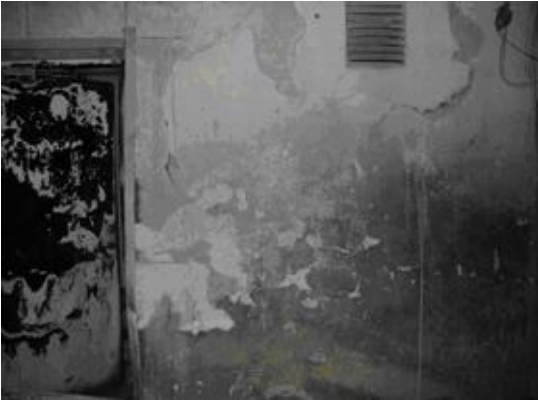
Vid utgång A så har rök spridits från garaget till en korridor i källarplan vilken har förbindelse med tre trapphus. Rökspridningen har skett då dörren (klass A60) till garaget saknat gummilist (motsv.) vilket inneburit att rök kunnat tränga genom springor mellan dörr och karm. Den andra dörren i "slussen" mellan garaget och korridoren tycks ha stått öppen. En dörrstängare till en annan dörr i slussen sticker ut vilket gör att dörren inte kan stängas. Branden i garaget har också varit ytterst nära att spridas till källarkorridoren via en oisolerad ventilationskanal som passerar genom ett förråd i "slussen" där bl. a. ett större antal papperskartonger förvarades.

Dörren till utgång A kan ses i bildens vänstra kant. Pilen visar öppningen till den isolerade ventilationskanalen som går via ett förråd i källaren.

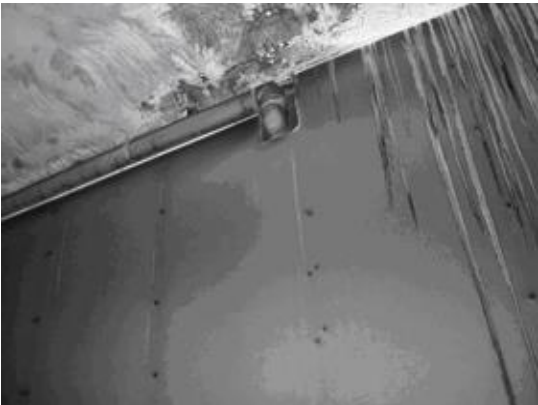
Vid utgång B så har röken spridits till trapphuset på X-gatan 50. Rökspridningen har skett dels på grund av att det saknas en sluss mellan garaget och trapphuset. Där finns bara en dörr, men det verkar ha funnits en sluss tidigare av döma av tecken på omgivande konstruktioner. Rökspridningen har också kunnat ske via en otät rör genomförning mellan garaget och trapphuset.

Otät rörgenomförning mellan garage och trapphus vid utgång B.
