Bilbrand parkering

BRANDORSAK

Anlagt

En Golf 1,6

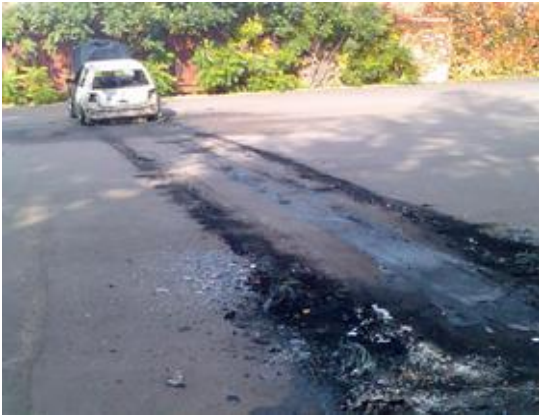
Inleds samma dag kl. 11:00. Där vi konstaterar att bilen har flyttas/rullat ett 15 tal meter från brandstart. Det är fullt möjligt att bilen kan börja rulla vid brand. Platsen där branden startat har en hel del rester så som smält plast, däck och aluminiumfälg. Bakruta och höger baksidoruta som nästan är hela.

Bilen har en skarp avgränsning vad gäller utvändigt. Där tydliga brandskador är från B-stolpe och bakåt. Framåt är det ganska opåverkat vad gäller utsidan även framhjulen är hela. Invändigt är dock hela kupén total förstörd av branden. Ser man på bilen bakifrån visar brandbilden att branden har varit kraftigast kring höger bakhjul, där fälgen är markant mer påverkad än vänster sida. På startplatsen finner vi glas runt om varav nästan två hela, höger baksidoruta och bakruta. Vid vänster sida finner vi bara krossat glas. Och det tror vi har sprängts sönder vid branden. De andra två som nästan är hela kan vi inte förklara. Vi tror dock att branden har startat invändigt. Och på höger sida p.g.a. kraftigare skador. Men vet inte hur.

Branden har pågått minst 15 min på startplatsen. Vid brand i fordons kupé utrymme skjuter merparten av glasrester i härdade enkelglas (sidorutor) ut från kaross på grund av värmespanningar i glasmassa. I

detta fordon finns avsevärda rester efter vänster bakre sidoruta inne i platsen för baksäte. Detta visar att denna ruta slagits in innan branden . I övrigt finns inga spår efter angrepp på bilens yttre stölskydd.

De nästan hela, högra bakre sidoruta och bakruta visar på en hastig övertändning o expansion av luft inne i kupén. Rutorna som varit fastsatta med gummilist har tryckts ut med listen i antändningsögonblicket. Efter hand har rutorna släppt från bilen när gummilisten börjat brinna. Denna effekt uppstår om man dränker in kupéns inredning med brännbar lättflyktig vätska låter den förångas något, innan antändning. Brandbilden visar på att branden har haft sitt ursprung i det kombinerade passagerar- och bagageutrymmet.

Tore Björkman har den bestämda uppfattningen att branden i bilen är anlagd med lättflyktig brännbar vätska som anbringats i baksäte via den krossade vänstra baksidorutan. Jag kan bara instämma.
