Brand i byggnad.

Brand i villa

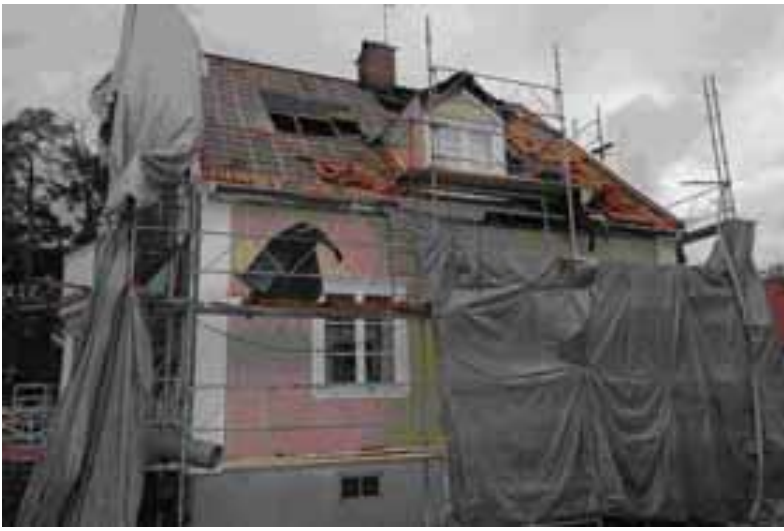
Branden som startade i samband med färgborttagning med hetluftspistol startade i ytterväggens brännbara isolering och spred sig uppåt inne i den brännbara byggnadsstrukturen. På grund av ett snabbt larm och en snabb insats kunde dock branden begränsas och släckas. Allt hetarbete medför stor risk för brand speciellt i en brännbar byggnad. Ofta inser inte människor risken med varmluftspistol. Arbetsmetoden används mer och mer i stället för blåslampa eller gasolbrännare med öppen låga. Trots att släckredskap fanns framme kunde branden inte släckas i ett tidigt skede på grund av att branden spred sig i dolda utrymmen i väggar och bjälklag.

Arbete med varmluftspistol runt fönstret på vinden antände väggen och taket.

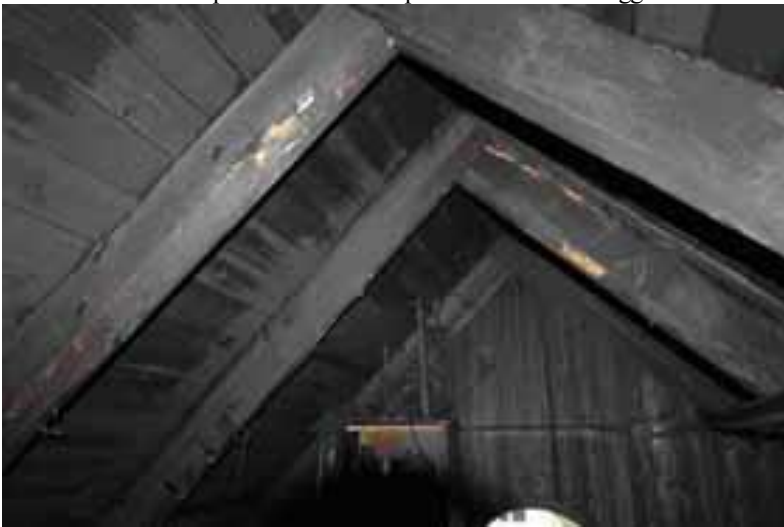
Kraftiga kolningsskador på takstolar och takpanel.
