INLEDNING

Byggnad/Objekt

Ett flerfamiljshus i fyra plan och vind, byggnaden började byggas i mitten av 1940- talet. Byggnaden har gjutna bjälklag och är utvändigt beklädd med tegel. Vind med vindsförråd som går mellan två trapphus. Vinden är avdelad med brandavskiljande dörr.

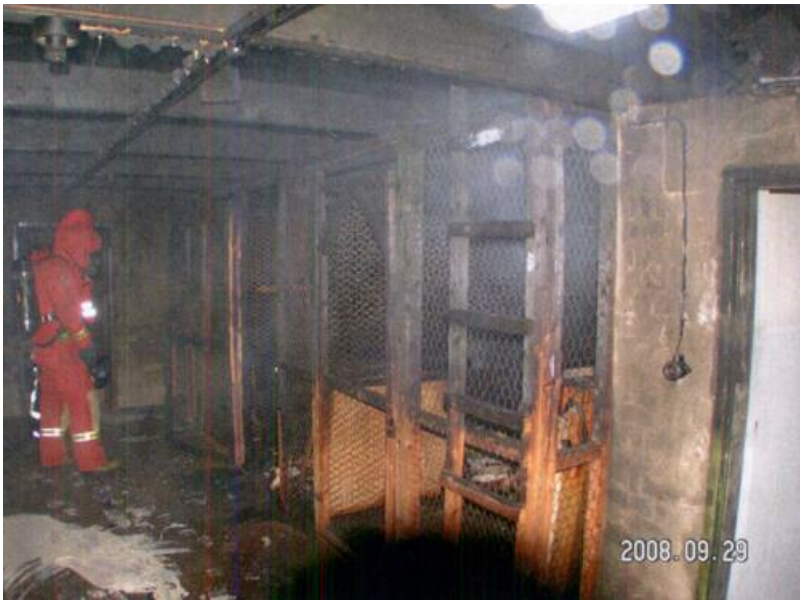
Orsak ska utredas av polisens tekniker, men trolig orsak är anlagd brand med vätska i vindsförrådet. Prov är inlämnat för analys till S KL. Vindsförrådet samt dörrar till vinden var låsta. Boende hade hört att någon befunnit sig på vinden en timme före starten av den synliga rökutvecklingen.

Brand- och rökspridning i vindsvåning och trapphus. Även det översta våningsplanet blev rökfyllt vilket ledde till att personer på detta våningsplan evakuerades. Mittsektionen (på vinden) blev brand- och rökskadad. Takkonstruktionen är brandskadad och på ett par ställe var det nära att det brann igenom taket.

Vindsutrymmet mot det brandskadade utrymmet

1. Detektering med nätanslutna brandvarnare för tidig indikation.
2. Utplacering av brandsläckare på vindar.
3. Dörrar till vindar bör förses med tagg eller kortlås, då finns det möjlighet att läsa av vem som gjort in och ut passage.

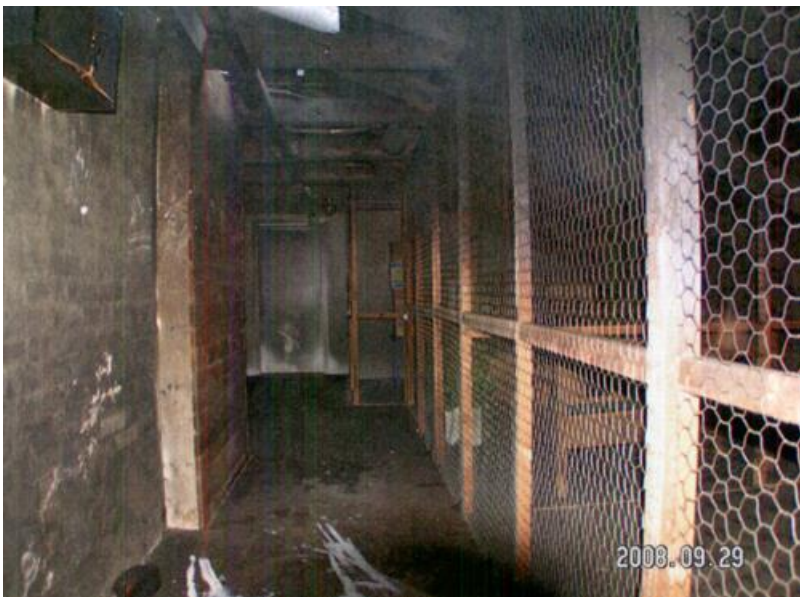
Bilden är tagen mot vindsutrymmets avskilda del.
