BAKGRUNDSBESKRIVNING

En soteld i en villa. En lång isnats på grund av svårigheter att loda igenom hela skorstenen. Ingen eldning är anmäld till sotaren trots daglig eldning.

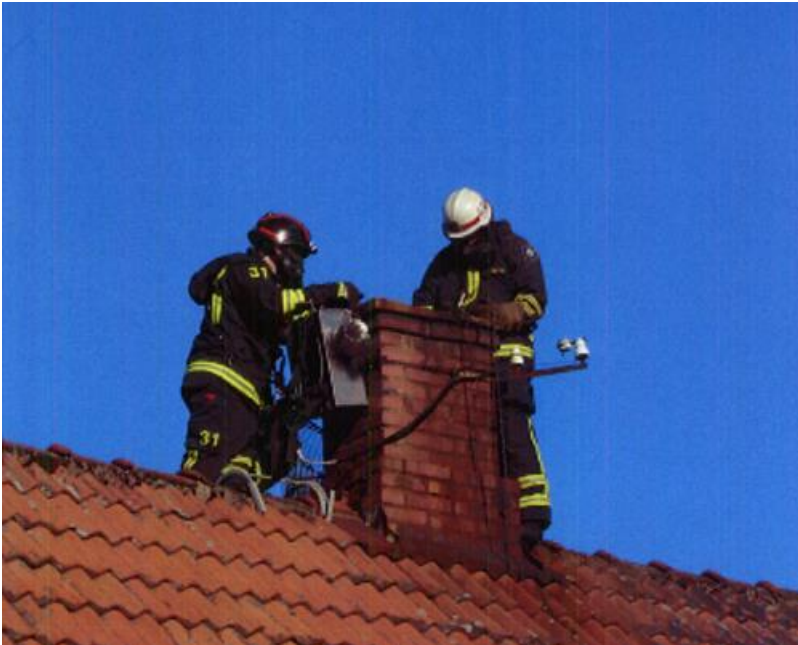
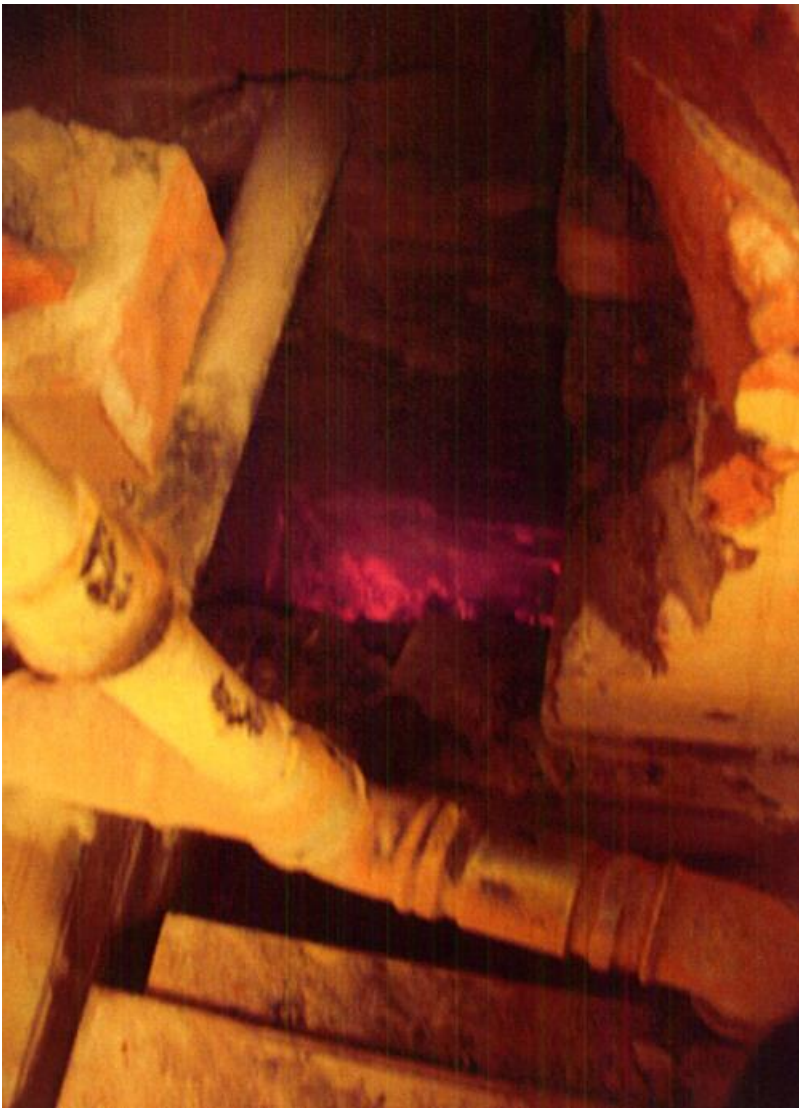
Rökklukt på plan 1 och rök på plan 2. Rökläckage från skorsten plan 2. Insatsen medförde även skador på skorsten när håll togs för att komma åt branden, se bilder nedan. Det blev dammig i köket från håltagningen och pulversläckningen

Kaminen har eldats dagligen med ved och därav har brännbara sotbeläggningar avsatts på rökkanalens insida och sedan antänds. Ingen sotning har skett på ett par år.

Håltagning samt rör genomföring genom röckanal. Glödande slagg i botten av skorstenen.

Ägaren hade villa hemförsäkring och försäkringsbolaget sanerade och lagade hålet i skorsten och glidgjöt rökkanalen. Försäkringsbolaget jobbade hårt för att ägaren skulle skrota kaminen. Kaminen har hög effekt och skall köras mot en ackumulatortank för att vara effektiv och säker. Ägaren var bestämd och ville återställa allt till ursprungligt skick. Försäkringsbolaget reducerade ersättningen med 50% på grund av att ägaren inte följt sotningsreglerna. Försäkringsbolaget har märkt en ökad trend med skador i samband med ej besiktigade eldstäder. Det har medfört att de reducerar ersättningen om inte ägaren har uppfyllt sina skyldigheter som t.ex. besiktat före eldning eller följt sotningsfristerna.
