SAMMANFATTNING

Det har varit problem med en bandslipmaskin. Dagen före branden var en elektriker och kopplade förbi en frekvensomvandlare vilket medförde att maskinen endast gick att köra på en hastighet. Att det skulle ha något med branden att göra har utifrån brandutredningen inte verkat troligt. Det troligaste är att branden börjat i en uppsamlingspåse för metalldamm på bandslipmaskinen. Primärbrandplatsen har gått att fastställa utifrån vittnesiakttagelser och elundersökning.

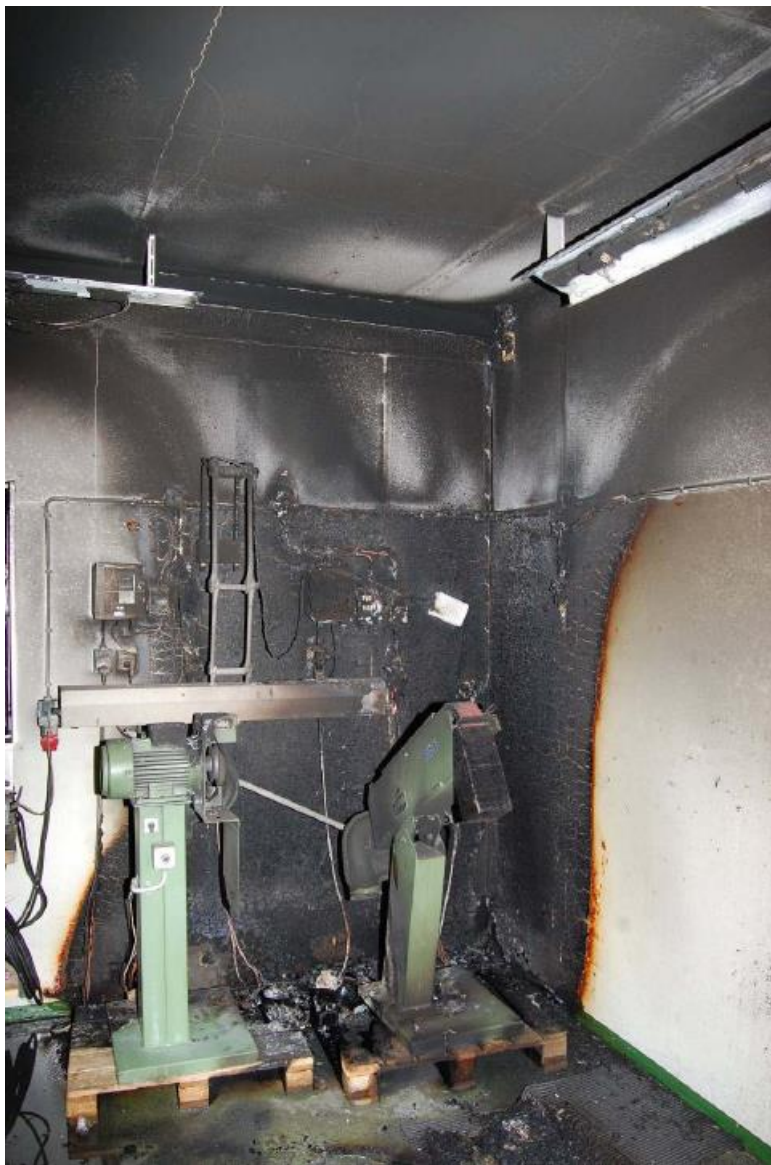
En undersökning av brandbilden visar på att branden börjat lågt ner mot golvet. De två slipmaskinerna stod på två pallar av trä vilka hade kraftigast brandskador i området mellan maskinerna och in mot väggen. De elektriska motorerna på slipmaskinerna visar på kraftigast brandskador på undersidan och på att värmen kommer utifrån. På båda maskinerna fanns uppsamlingspåsar för slipdamm vilka brunnit upp. På pelarslipmaskinen fanns lite rester kvar runt anslutningen till maskinen men på bandslipmaskinen hade hela uppsamlingspåsen brunnit upp. På bandslipmaskinen fanns kraftiga brandskador där uppsamlingspåsen funnits

Allt talar för att branden börjat i uppsamlingspåsen till bandslipmaskinen.

Bilden visar de två slipmaskinerna och primärbrandplatsen.

Bränder i uppsamlingspåsar har inträffat tidigare och är enligt personal på företaget inte något nytt. De har enligt personalen rutiner om att de skall tömmas regelbundet. Utöver att de skall tömmas regelbundet skulle det vara lämpligt att se om de skulle kunna utföras i obrännbart material.
