Sammanfattning

Självtändning av papper i soptunna i slöjdsal efter att ha torkat upp utrunnen linolja tidigare under dagen. Branden upptäcks pga rökutveckling av personal som hade möte i skolan, inget brandlarm hade löst ut men inbrottslarmet hade löst ut i denna del av skolan.

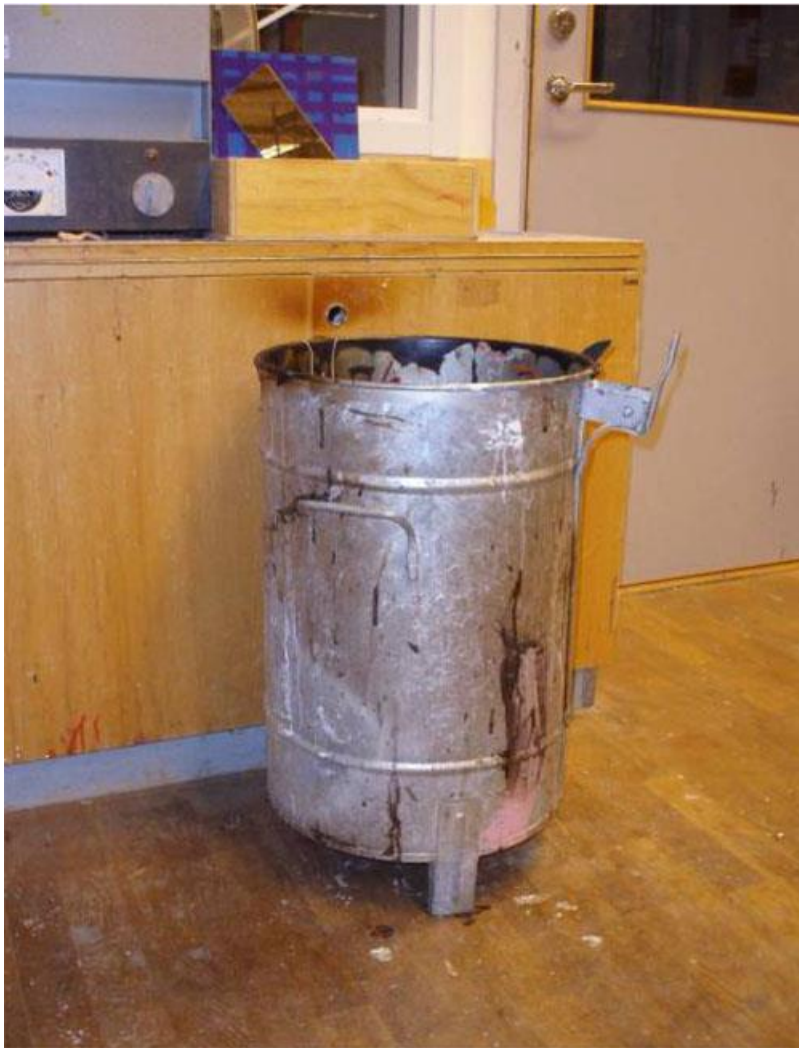
Trägolvet i slöjdsalen med tillhörande arbetsbänkar av trä. I salen finns ett antal träskåp i varierande höjd. Soptunnan står i slöjdsalens botten del. Tunnan är av plåt men saknar lock. Brandrester finns i tunnan som består av plastsäck, papper samt mindre trämaterial. Kolningsskada på ett lägre träskåp samt på trägolvet i direkt anslutning till soptunnan. Kolningsskadorna härrör sig från den

brinnande platsäcken som droppat ner och bildat mindre brand som självslocknat pga för lite energi.

Självantändning av papper efter att tidigare under dagen torkat upp utrunnen linolja. Branden från pappret antände soppåsen av plast och ytterliggare brännbart material som fanns i soptunnan.

Soptunnan i plåt har vid inköp haft självstängande lock med pedal. Locket har tagits bort när detta blev trasigt. Soptunnan hade platsäck för lättare hantering vid tömning av lokalvärden. Hade soptunnan haft plåtlocket intakt och ingen sopsäck hade branden troligtvis inte startat pga syrebrist. Rutiner för tömning av soptunnan bör upprättas, tunnan bör tömmas vid sista lektionen. Soptunnan skall ej ha sopsäck av plast.
