Sammanfattning

1. Anledning till brandutredningen

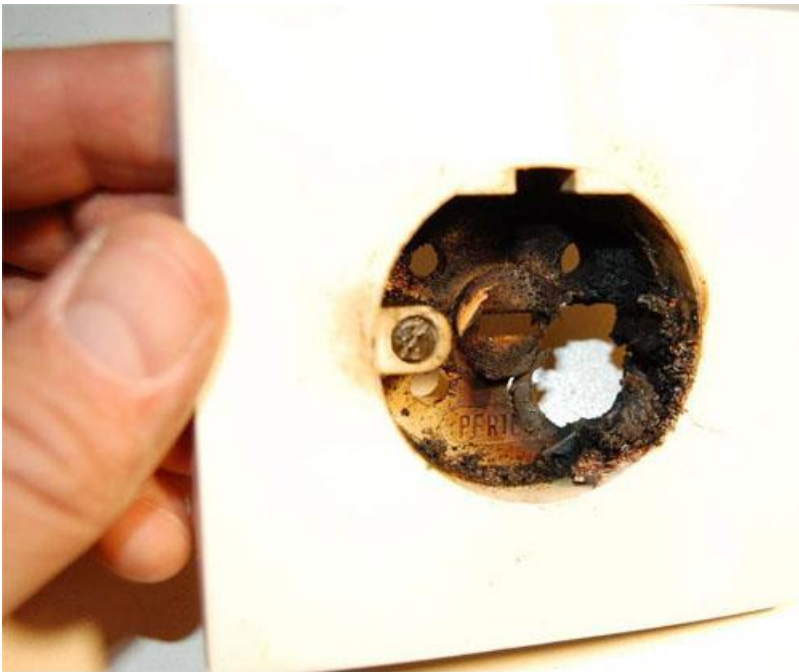
runt stiftet. Inget av de andra anslutningsblecken visade på några brister. Sammantaget talar ovanstående för att det är mycket troligt att det uppstått en glappkontakt vid den ena fasen. Glappkontakten har förmodligen pågått en tid med anledning av att röklukt känts några dagar innan brandtillbudet. Med anledning av att säkringarna har löst ut har det troligtvis skett en överledning i stickproppen i samband med brandtillbudet. Någon kortslutningsskada hittades inte och ledarna var inte smälta på ett sätt så att en kortslutning skulle kunna ske mellan ledarna. Således är det istället troligt att överledningen skett genom en kolbrygga i stickproppen.

Bild 5. Bilden visar locket till eluttaget. Det stift som delvis smält bort har funnits i det hål som bildats i locket.

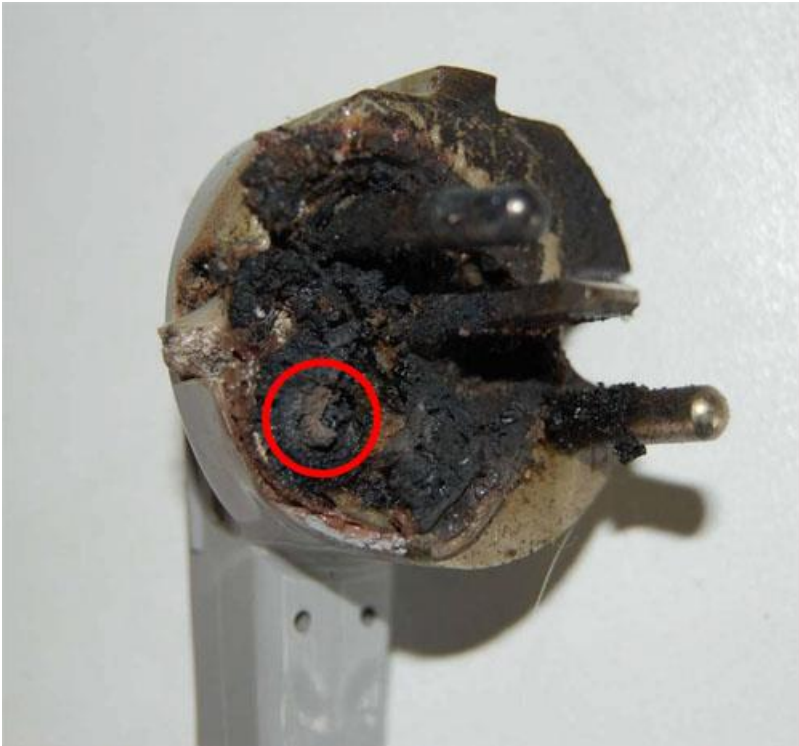
Glappkontakt i en stickpropp.

Bild 8. Bilden visar stickproppen till tägenheten. I ringen har ett stift suttit som har smält ner. Endast en liten bit av stiftet fanns kvar.

När röklukt känns i en bostad eller på andra platser i en byggnad är det viktigt att ordentligt undersöka var röklukten kommer ifrån. Exempelvis skulle en värmekamera kunna användas för att undersöka elen vid dessa tillfällen.
