Tågolyckan i Kälarne

Rapporten har utarbetats av
Tore Eriksson och Torbjörn Jansson Räddningsverket

1998 Räddningsverket, Karlstad
Risk- och miljöavdelningen.
ISBN 91-88891-45-3

Järnvägsolyckan i Kälarne i juli 1997

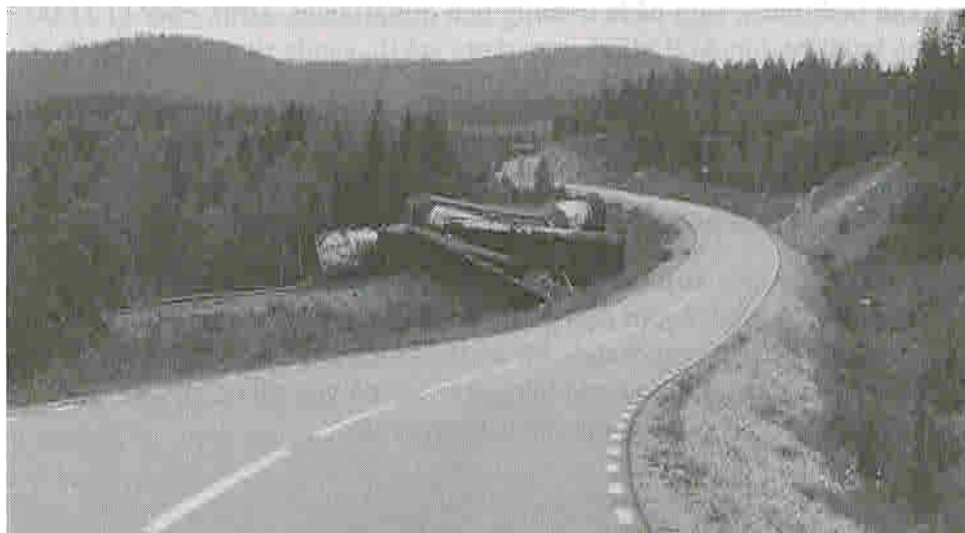
”Efter ca tio minuter var jag framme vid sista huset i byn Mellansjön och vid backkrönet ca 200 meter från olycksplatsen stannar jag till, för nere på olycksplatsen, ligger vagnar omkullvräta om varandra, kontaktledningar nedrivna och järnvägsspåret upprivet. Det kändes helt överkligt, som en scen ur en film; 13 vagnar låg i en hög och resten av tågsättet med lok och 24 vagnar ca 200 meter från olycksplatsen norrut.”

Första anblicken av olycksplatsen.

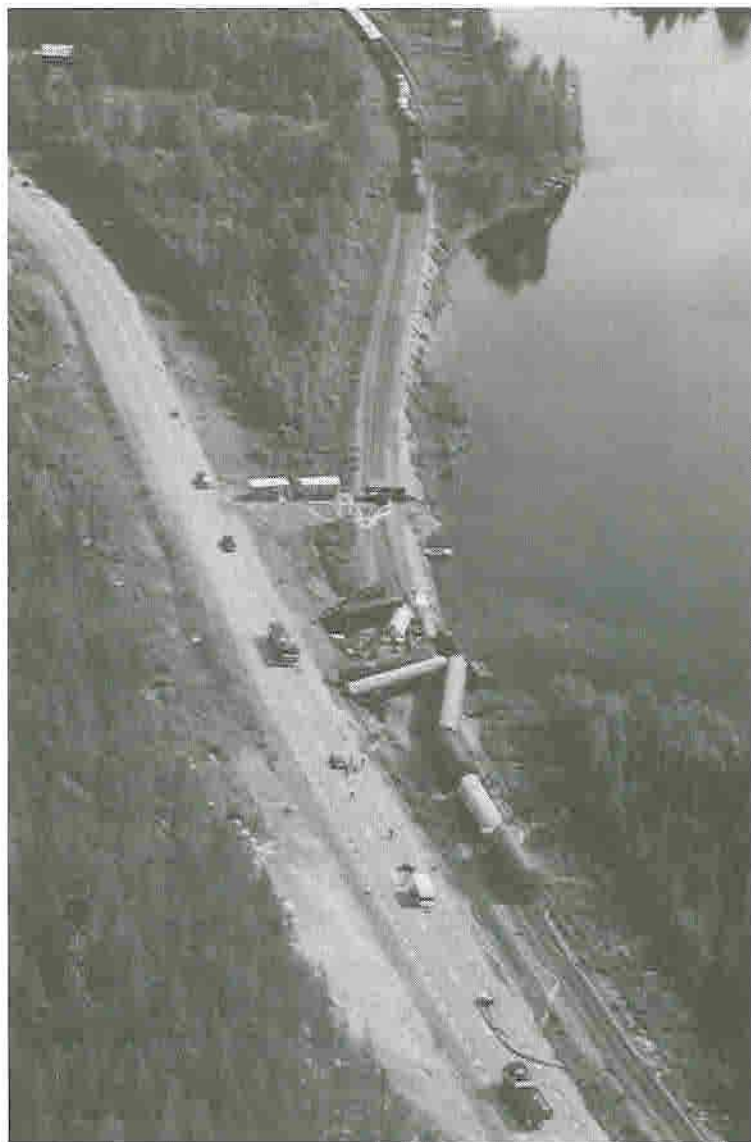
Flygbild över olycksplatsen tagen den 7 juli

Olycksplatsen är röjd från sydväst. I mitten av bilden syns den iordningställda vägbanken med den storskaliga släckutrustningen. Längst upp i bild syns resten av tågsättet med de urspårade svaveldioxidvagnarna

- Av totalt 17 urspårade vagnar innehöll 7 st farligt gods.
- Vagnen med acetaldehyd stod kvar på spåret och var helt oskadad.
- Etylenoxidvagnen var delvis urspårad och hade en intryckning på ena kortsidan.
- Ammoniakvagnen hade kastats helt av spåret och hade sin ena kortsida med båda tenderarna inkörda i vägbanken som löpte parallellt med järnvägsspåret.
- Två av svaveldioxidvagnarna hade spårat ur och var enligt transporthandlingarna tomma, men ej rengjorda, vilket innebar att 0,5 till 1 ton av kemikalien kunde finnas kvar i varje behållare.

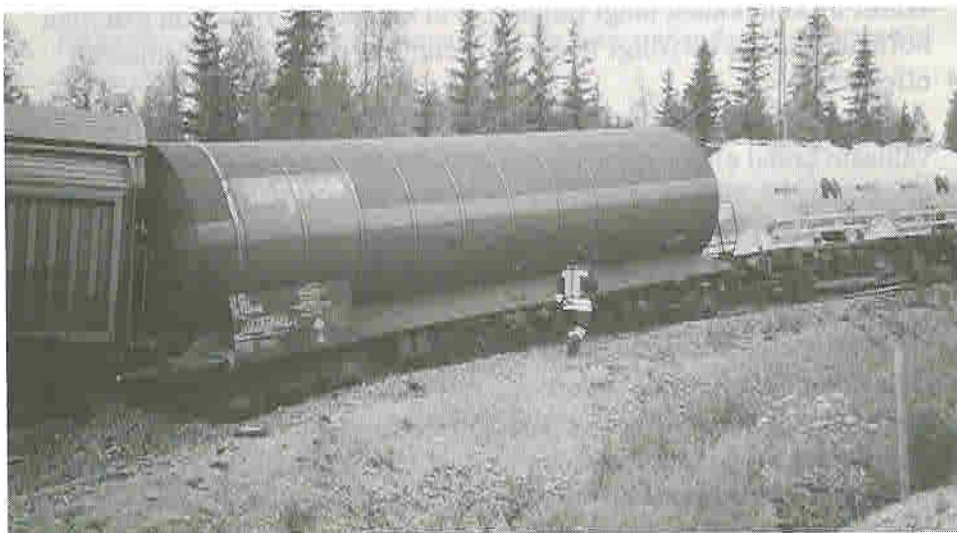
- Acetaldehydvagnen bedömdes som ofarlig därför att den lätt kunde bogseras bort från olycksplatsen.
- Etylenoxidvagnen var lastad med 50 ton och var försedd med tjock isolering som hade yttre skyddsplåtar av tunn aluminium. Ämnet lastas nedkyllt till ca +5 °C och isoleringen är till för att trycket i behållaren inte skall bli alltför stort innan transporten når sin destination. Vagnen var skadad på ena kortsidan, isoleringen hade slitits bort och mantelytan på cisternen var intryckt. Det var redan i början av insatsen ovanligt soligt och varmt, varför det fastslogs att en viss skyndsamt med omhändertagandet av den vagnen borde iakttas.

Vagnen med etylenoxid skadades och det fanns risk för att trycket i behållaren kunde öka p g a det ovanligt varma vädret.

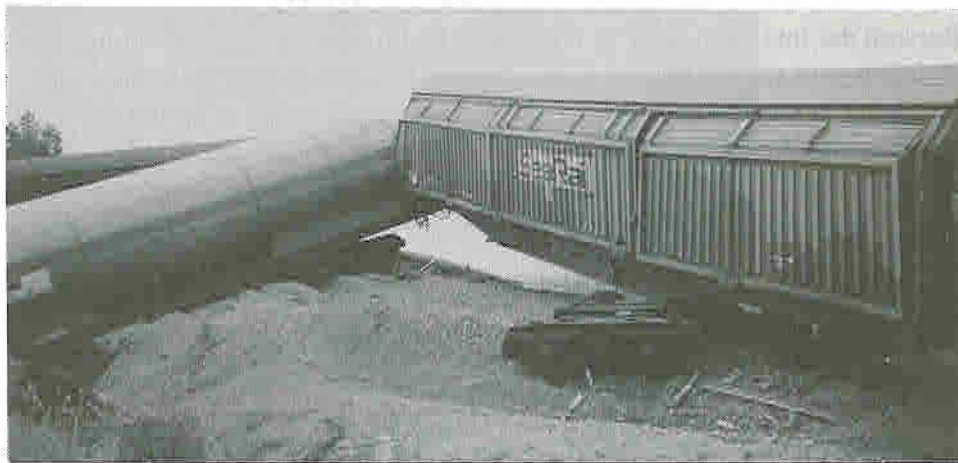
Den blå skyddsvagnen är placerad mellan den skadade vagnen med ammoniak och vagnen med etylenoxid.

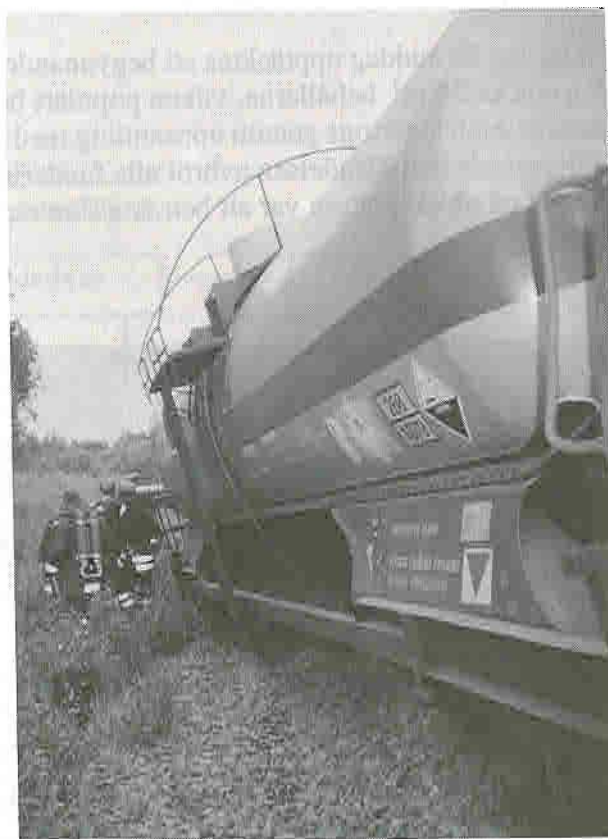
- Två av de tre svaveldioxidvagnarna var urspårade, men var tömda och bedömdes som relativt ofarliga trots att en tömd vagn kan innehålla mellan 0,5-1 ton vätska. De hade spårat ur ca 200 meter nordost om centrum av olycksplatsen, men stod delvis kvar på spåret och var oskadade.

Bilden visar en av de två vagnarna med svaveldioxid som spårat ur. Bägge vagnarna var oskadade.

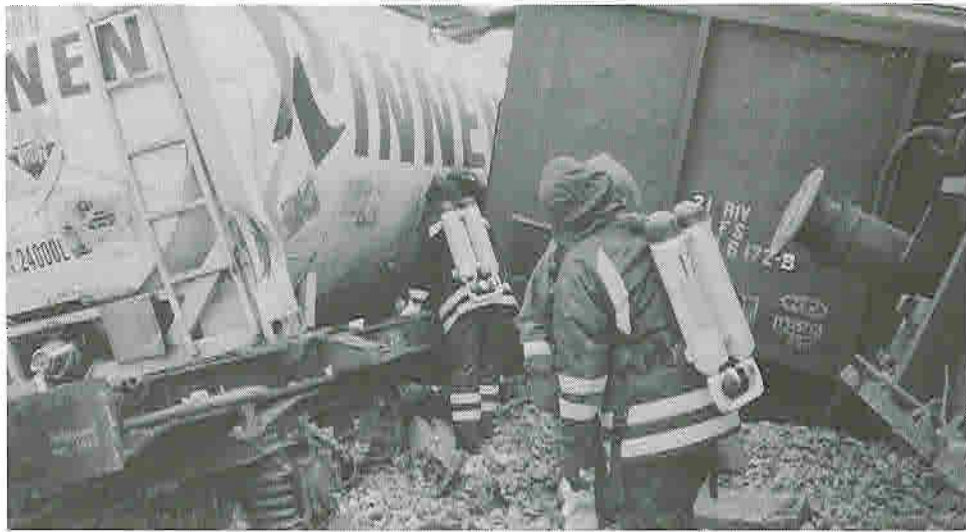
På lördag förmiddag upptäcktes ett begynnande läckage av UN 3267 ifrån den ena av 24 m³ behållarna, vilken populärt betecknades "ättiksyra". Detta läckage omhändertogs genom uppsamling med presenningsränna till ett självresande kar. Händelsen avbröt alla funderingar huruvida det fortsatta arbetet på olycksplatsen var att betrakta som räddningstjänst eller ej.

Räddningstjänstens personal konstaterade att en av behållarna med ättiksyra läckte. Därmed omfattades arbetet på olycksplatsen i lagens mening som räddningstjänst.

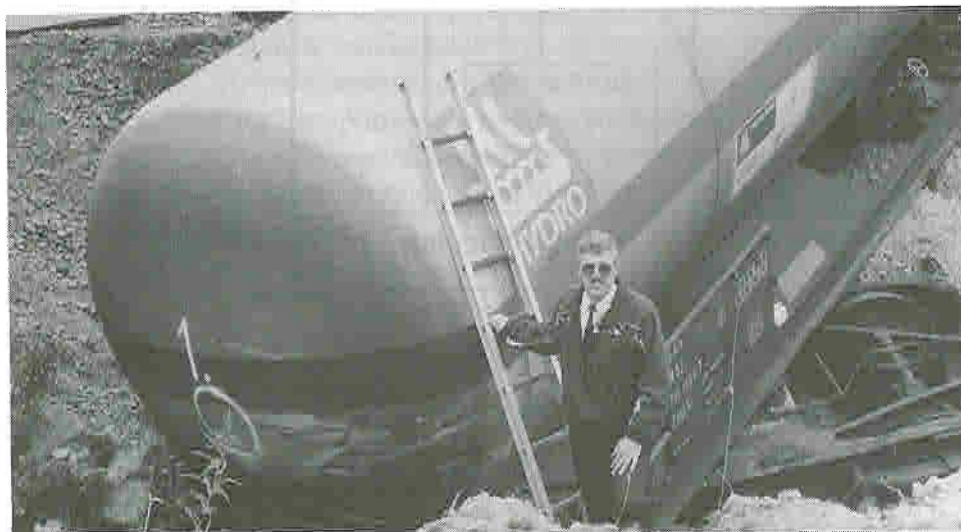
På skadeplatsen upptäcktes att ammoniaktanken hade en stor buckla på nedre delen av den kortsida som varit inkilad i vägbanken. Tanken besiktades av personal från SAQ, som inte kunde upptäcka några sprickor. Det beslutades att tanken skulle lyftas och läggas på en landsvägstrailer, samt köras ca 100 meter till en plats där rälsen var hel. Där skulle ammoniakken pumpas över till en tom järnvägsvagn.

Räddningstjänstens personal ställde i ordning två uppsamlingsgropar och satser för krigsbranddamm rekviderades från kommunala förråd. Groparna kläddes med duk från dessa materielsatser för att kunna fungera som uppsamlingsbassänger om tanken skulle rämna vid lyftet.

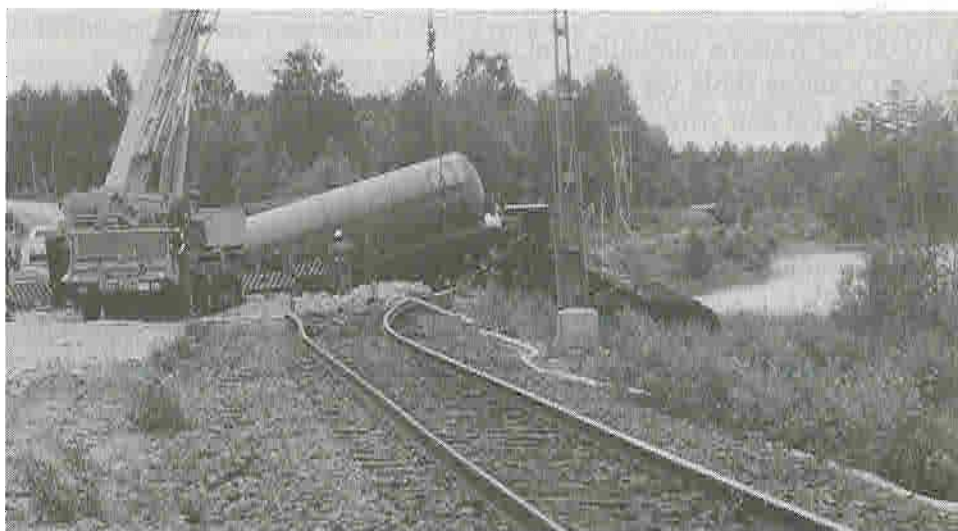
Vagnen med ammoniak lyftes upp mycket långsamt med hjälp av mobilkranar. Lyftet påbörjades kl 11.00 och Kälarneborna kunde återvända hem kl 19.30 då operationen var avslutad.

Det första lyftet utfördes med lyftkuddar för att kunna anbringa vajrar under vagnens ram på de platser som anvisats av personal från SAQ. Sedan skulle vagnen lyftas till vågrätt läge så att ytterligare besiktning av tank och ventilarrangemang kunde ske. Därefter flyttades en av mobilkranarna för att göra det möjligt att genomföra det slutliga lyftet upp på landsvägstrailern.
