BRANDUTREDNING

Objektsbeskrivning

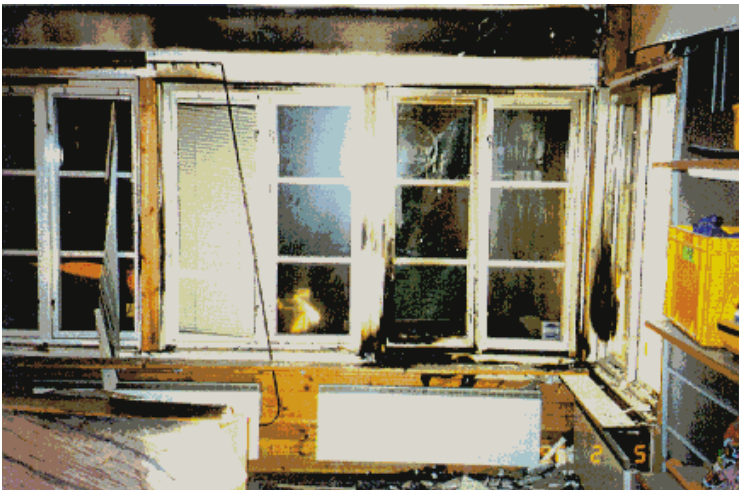
De kraftigaste brandskadorna fanns i väggen på träreglarna där asfaboarden var fastsatt samt på insidan i rummet vid fönsterkarmen som var till stora delar helt uppbrunnen. På utsidan var det förkolnader från fönstrets underkant till mark.

Branden är med stor sannolikhet anlagd. Av skadorna att döma är primärbranden ej inne i rummet utan branden kommer utifrån på de kraftiga skadorna i väggen. Om branden hade börjat inne hade rummet uppvisat kraftigare skador. Branden är troligen anlagd utifrån, sen har den fått fäste i asfaboarden och sedan spridit sig in i byggnaden. Om brandförsvaret ej gjort en sådan snabb och effektiv insats hade sannolikt stora delar av byggnaden varit brandskadad.

Bilden visar rummet sett inifrån. Ovan element är fönsterkarmen uppbrunnen. Skadorna runt fönstren beror på uppbrunnen gardinkappa.
